# Asbestinventarisatetest

Brusselsestraat 228/0302, 3000 Leuven

Attestnummer : **20251216-000434.000**

Uitgegeven op : **16.12.2025**

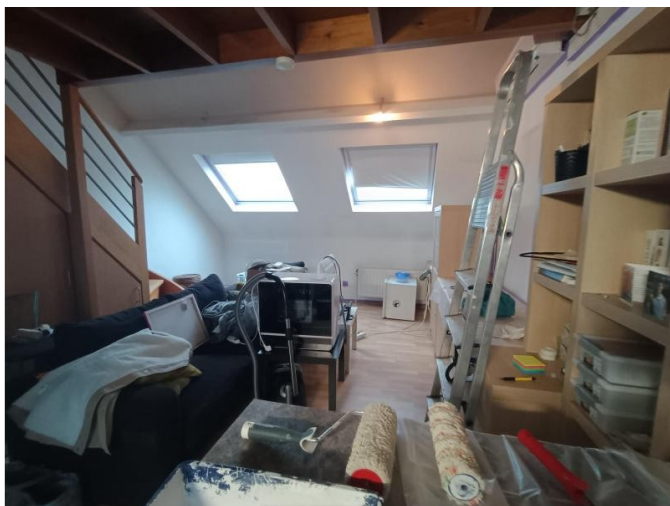
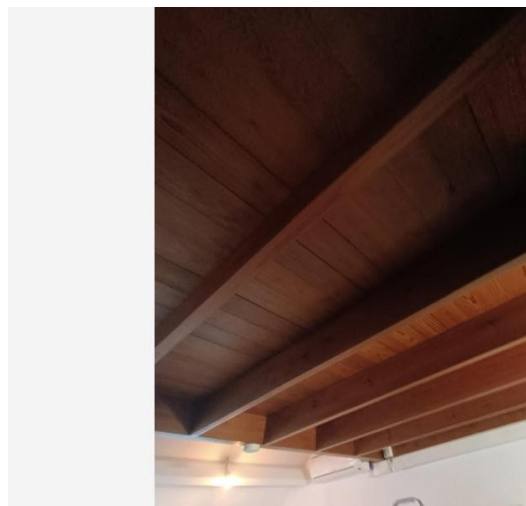
Alle plafonds zijn afgewerkt met valse plafonds in plaatmateriaal. Het is niet duidelijk of er pleisterwerk of ander verdacht asbestmateriaal aanwezig is achter / op deze valse plafonds, het is aangewezen om bijkomend onderzoek uit te voeren bij werken. Het plafond bestaat uit gipsplaten/hout/pvc. Zonder destructieve handeling is het niet mogelijk om na te gaan of er asbesthoudende materialen aanwezig zijn achter de plafond afwerking. Als bij sloop of renovatie blijkt dat er achter deze plafonds nog pleisterwerk of asbest verdachte toepassingen aanwezig zijn, moet dit bemonsterd worden.

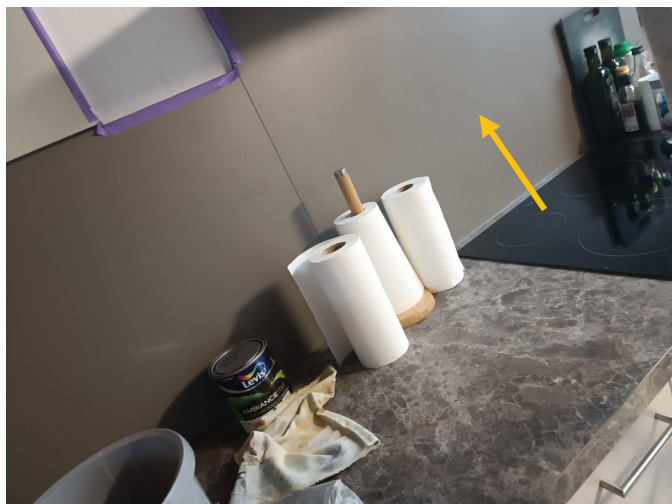
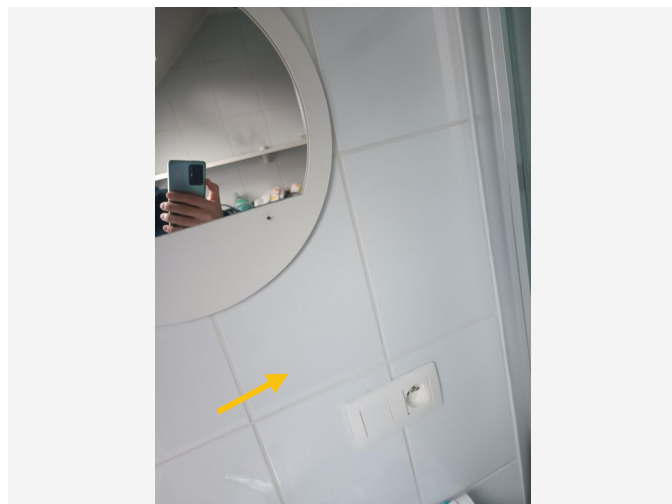
In het inspectieprotocol is een monsternamen van tegellijm verplicht om dit te identificeren als niet-asbesthoudend. Er waren geen facturen ter beschikking die bevestigen dat de tegels na 2001 waren geplaatst. Er waren geen bestaande beschadigingen aan de wandtegels om de lijm voldoende te kunnen inspecteren. Om dit af te toetsen is het aangewezen om bij eventuele renovatiewerken aan de tegels verder onderzoek/staalname te laten uitvoeren ter controle.

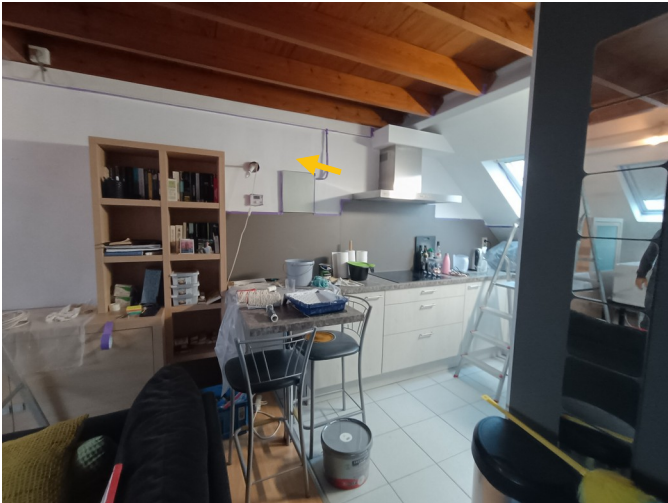
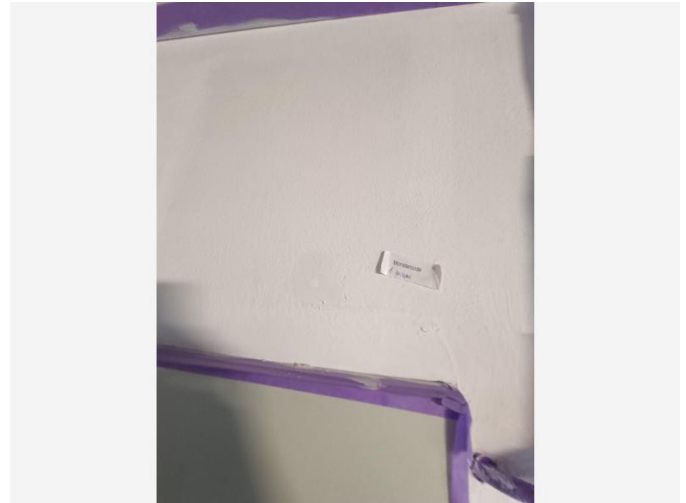
## Fiche 3: Muurpleister

## Conclusie

Geen asbest

| # | Type | Referentie | Resultaat |
|---|---|---|---|
| 3.1 | Mengmonster | 1 | Geen asbest |

| Opmerking | <p>Volgens het inspectieprotocol is een monstername van het pleisterwerk verplicht om dit te identificeren als niet-asbesthoudend.</p> <p>Locatie staalnames: individuele ruimte: slaapkamer / natte ruimte: keuken / stookplaats: ok / traphal: ok</p> <p>De vermelde oppervlaktes en volumes betreffen een beredeneerde schatting. Er worden geen rechten verleend aan deze oppervlaktes/volumes. De dikte is een schatting die voorkomt uit de monsterplaatsen en is daarom niet altijd representatief.</p> <p>Er bevinden zich enkele valse wanden. Het is niet duidelijk of er pleisterwerk of asbest toepassingen aanwezig zijn achter/op deze valse wanden, het is aangewezen om bijkomend onderzoek uit te voeren bij werken.</p> |

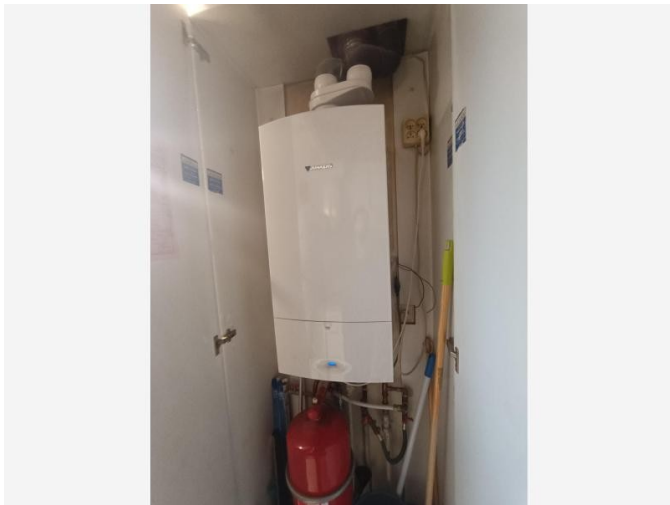
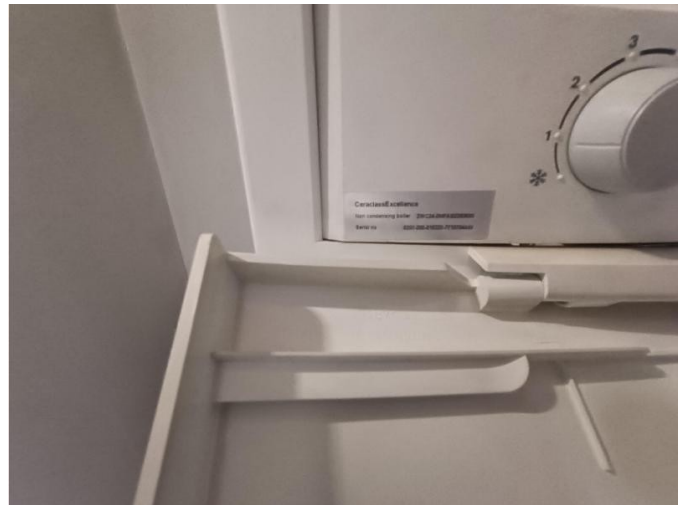
### Fiche 4: CV-ketel (niet verdacht)

| Beschrijving | Notitie | Terug te vinden op plannen |
|---|---|---|
| Fiche 4: CV-ketel (niet verdacht) | De CV-ketel (dichtingen, isolerend materiaal) is niet asbestverdacht. | - |

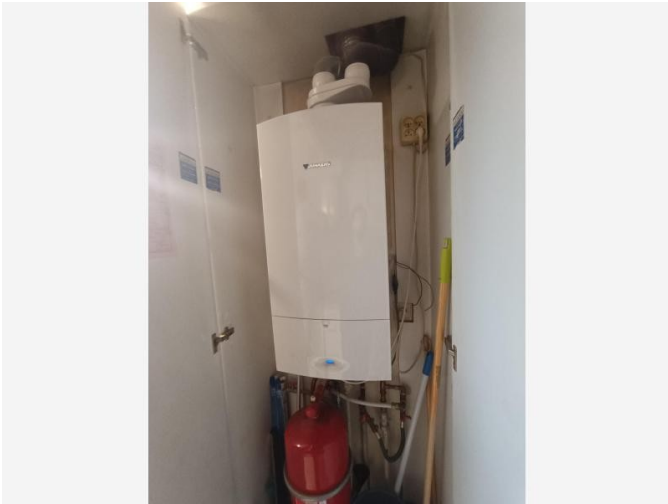
## Fiche 9: Leidingisolatie (niet aanwezig)

| Beschrijving | Notitie | Terug te vinden op plannen |
|---|---|---|
| Fiche 9: Leidingisolatie (niet aanwezig) | Er is geen asbestverdachte leidingisolatie aanwezig. | - |
