# Asbestinventarisatetest

Jan-Pieter Minckelersstraat 53/0401, 3000 Leuven

Attestnummer : 20260326-000512.000

**Niet-asbestveilig**

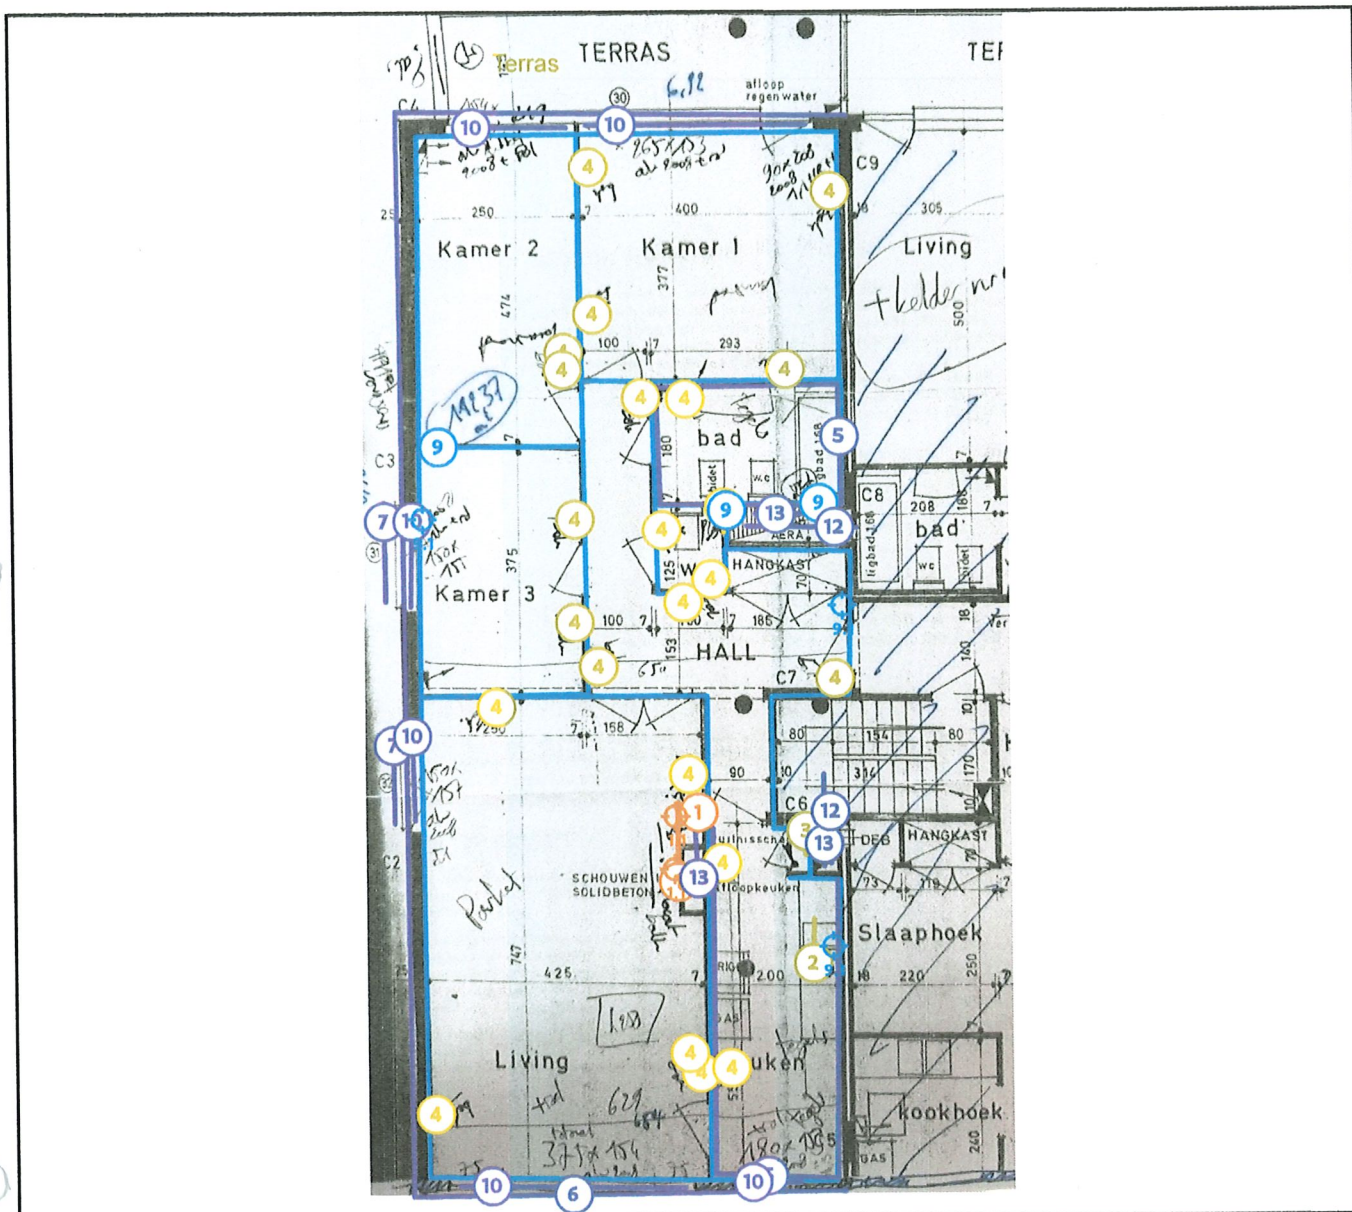
## Plan 1.1: Verdiep4 b 0401

| Beschrijving | Type | Actie |
|---|---|---|
| 1. Plaat open haard | Asbestmateriaal | Verwijderen |
| 2. Wasbak keuken coating | Asbestmateriaal | Zorgvuldig beheren |
| 3. Menuiserie platen aan kokers GD | Asbestmateriaal | Zorgvuldig beheren |

| 4. Bakelieten schakelmateriaal | Asbestmateriaal | Zorgvuldig beheren |

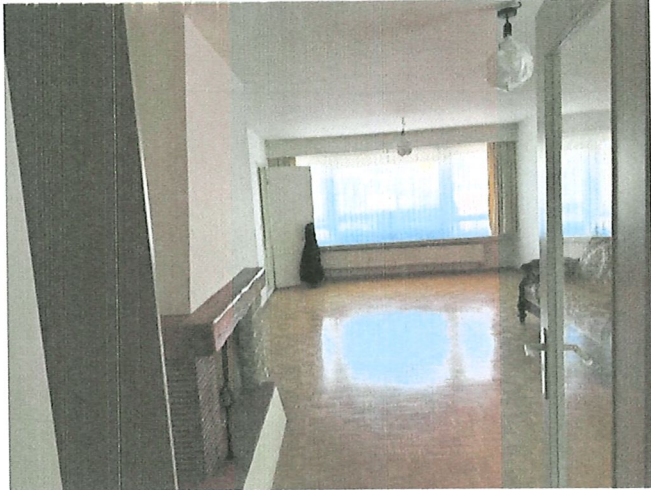
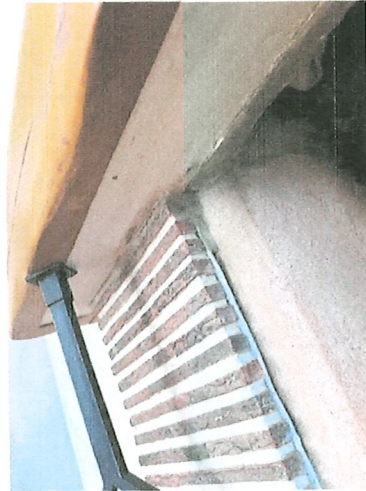
## Fiche 1: Plaat open haard

| Eindbeoordeling materiaalrisico | Laag materiaalrisico en/of verlaagde kans op vezelvrijgave |

| Gebondenheid | Categorie 2: niet-hechtgebonden met matrix |
| Asbestsoort (vezeltype) | Alleen chrysotiel aanwezig |
| Asbestconcentratie | Hoog ( $\geq 50\%$ ) |
| Toestand van het materiaal | Licht beschadigd, licht verweerd. Intacte calciumsilicaatplaat of materiaal met categorie 3-gebondenheid |

| # | Type | Referentie | Resultaat |
|---|---|---|---|
| 1.1 | Mengmonster | Plaat haard pical ? | Chrysotiel |

| Opmerking | alleen zijkanten zichtbaar , mogelijk nog meer achter sierstenen |

Verwijderen

- Zorg voor een veilig beheer. Vermijd het beschadigen van het asbestmateriaal. Controleer de toestand jaarlijks op wijzigingen.

- Hermetische zone (erkend asbestverwijderaar) stofvorming ongebonden, zo bepaald door OVAM

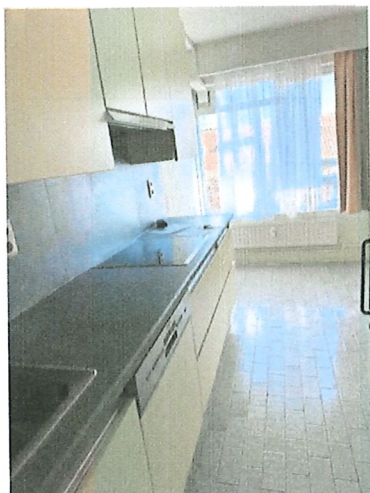
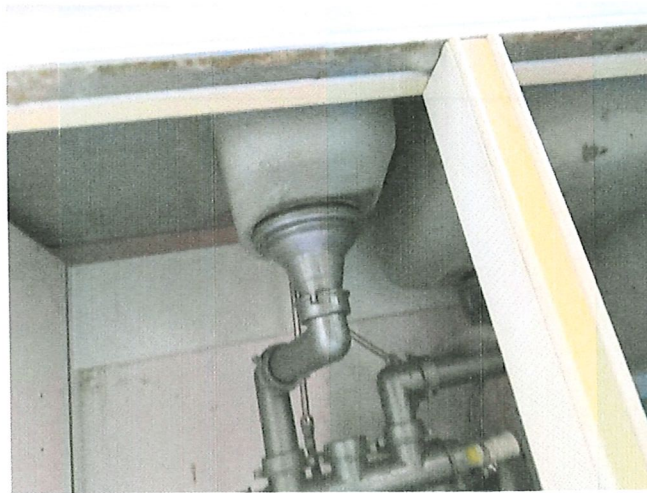
## Fiche 2: Wasbak keuken coating

| Eindbeoordeling materiaalrisico | Zeer laag materiaalrisico en/of zeer lage kans op vezelvrijgave |
| Opmerking | verstopt in keukenkast |

| Asbestsoort (vezeltype) | Amfibool aanwezig, uitgezonderd crocidoliet |
| Toestand van het materiaal | Licht beschadigd, licht verweerd. Intacte calciumsilicaatplaat of materiaal met categorie 3-gebondenheid |

Zorgvuldig beheren

- Zorg voor een veilig beheer. Vermijd het beschadigen van het asbestmateriaal. Controleer de toestand jaarlijks op wijzigingen.
- Voer bijkomende staalname(s) uit.

- Eenvoudige handelingen: mag via doe-het-zelf of door werknemer(s) met opleidingsattest eenvoudige handelingen bij aanpassing keuken, volledige wasbak mee verwijderen. Eenvoudige handelingen is alleen toegestaan als men de toepassing niet verder breekt of vergruist en men stofvorming vermijdt bij verwijdering, best fixeren en bevochtigen. Check het wetgevend kader (website van de OVAM ([www.asbestinfo.be](http://www.asbestinfo.be)) en/of CODEX boek VI titel 3).

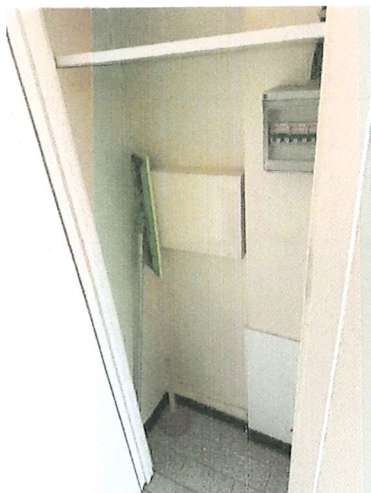
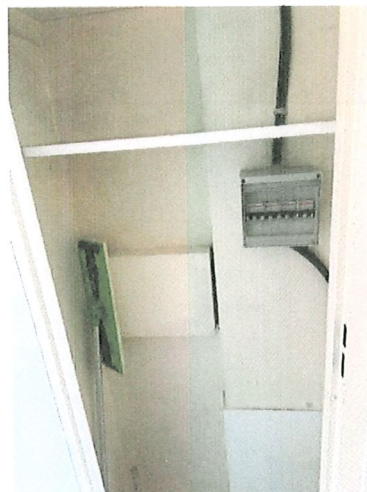
## Fiche 3: Menuiserieplaten aan kokers GD

| <input type="radio"/> Eindbeoordeling materiaalrisico | Laag materiaalrisico en/of verlaagde kans op vezelvrijgave |

| Asbestsoort (vezeltype) | Crocidoliet aanwezig |
| Afschermingsgraad van het gehele materiaal | Niet-stootvaste afscherming |
| Toestand van het materiaal | Licht beschadigd, licht verweerd. Intacte calciumsilicaatplaat of materiaal met categorie 3-gebondenheid |

| Opmerking | koker in toilet en keuken |

Zorgvuldig beheren

- Zorg voor een veilig beheer. Vermijd het beschadigen van het asbestmateriaal. Controleer de toestand jaarlijks op wijzigingen.
- Voer bijkomende staalname(s) uit.

- Eenvoudige handelingen: enkel door erkend asbestverwijderaar materiaal GD, opletten door bevestigingswijze voor breuk. Eenvoudige handelingen is alleen toegestaan als men de toepassing niet verder breekt of vergruist en men stofvorming vermijdt bij verwijdering, best fixeren en bevochtigen. Check het wetgevend kader (website van de OVAM ([www.asbestinfo.be](http://www.asbestinfo.be)) en/of CODEX boek VI titel 3).

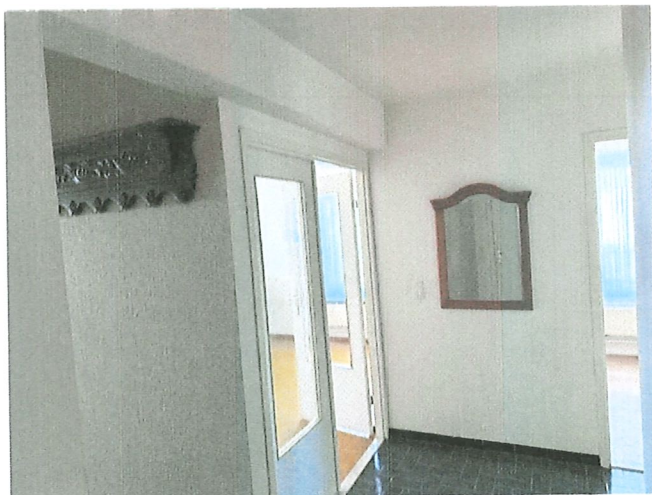
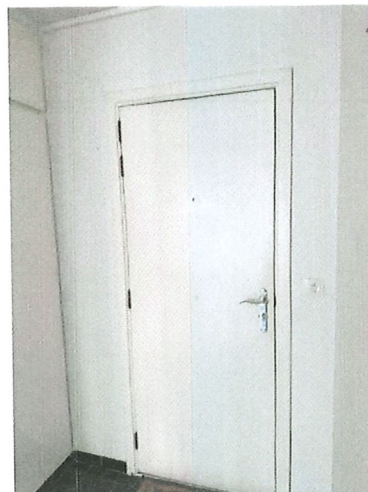
## Fiche 4: Bakelieten schakelmateriaal

| Eindbeoordeling materiaalsrisico | Laag materiaalsrisico en/of verlaagde kans op vezelvrijgave |

| Asbestsoort (vezeltype) | Crocidoliet aanwezig |
| Toestand van het materiaal | Onbeschadigd, niet verweerd |

Zorgvuldig beheren

- Zorg voor een veilig beheer. Vermijd het beschadigen van het asbestmateriaal. Controleer de toestand jaarlijks op wijzigingen.
- Voer bijkomende staalname(s) uit.

- Eenvoudige handelingen: mag via doe-het-zelf of door werknemer(s) met opleidingsattest eenvoudige handelingen aanpassing electriciteit ,Eenvoudige handelingen is alleen toegestaan als men de toepassing niet verder breekt of vergruist en men stofvorming vermijdt bij verwijdering, best fixeren en bevochtigen .Check het wetgevend kader (website van de OVAM ([www.asbestinfo.be](http://www.asbestinfo.be)) en/of CODEX boek VI titel 3).

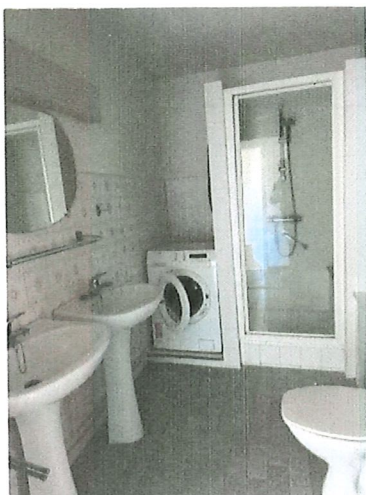
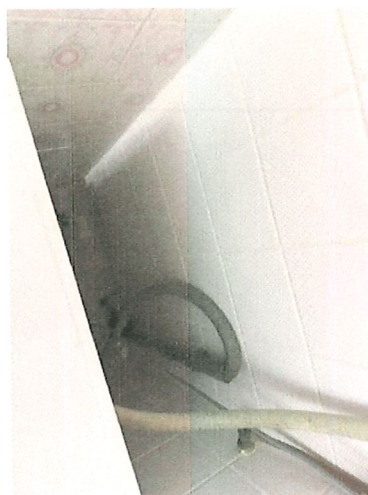
## Fiche 5: Tegellijm advies

tegels intact , bij aanpassing tegels staalname aangeraden

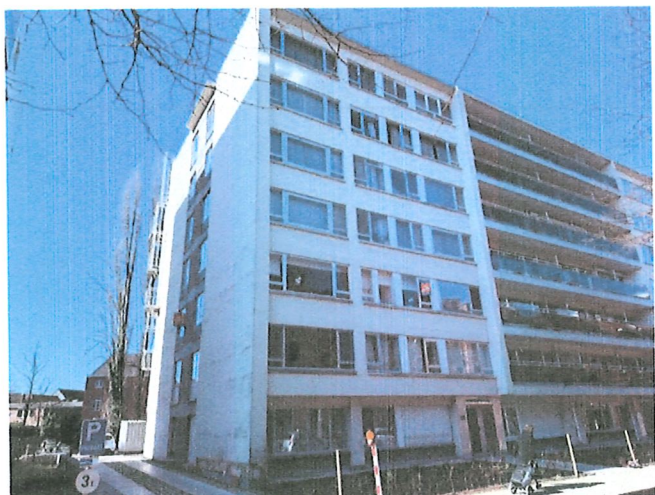
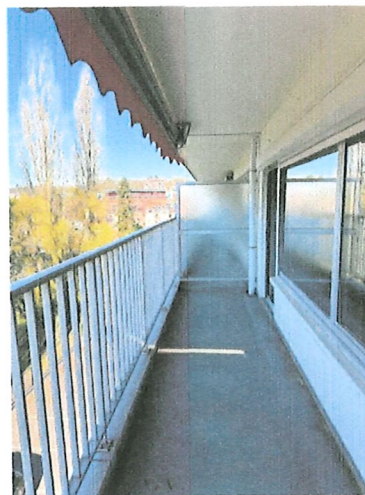
## Fiche 6: Buitengevels crepi en terrassen GD

attest Gemene Delen kan hier uitsluitel geven

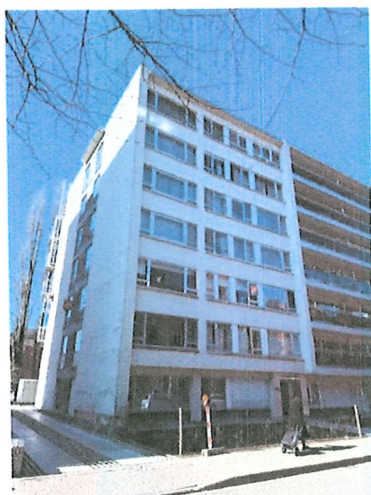
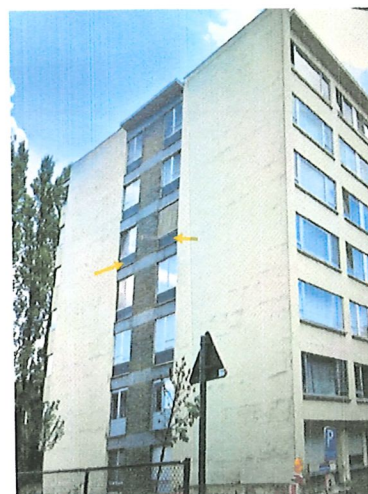
## Fiche 7: Platen buitengevel GD

buitengevel GD , attest GD kan uitsluitel geven

| (Asbest)materiaal | Plaat, paneel, tablet - Geëmailleerd, type Glasal |

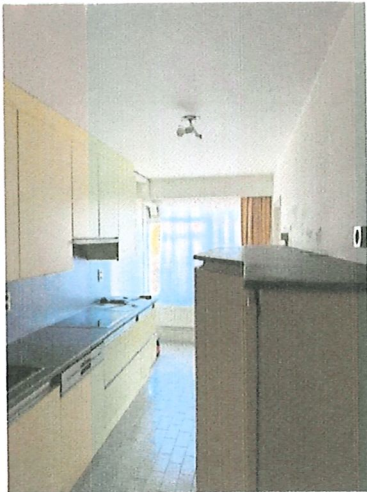
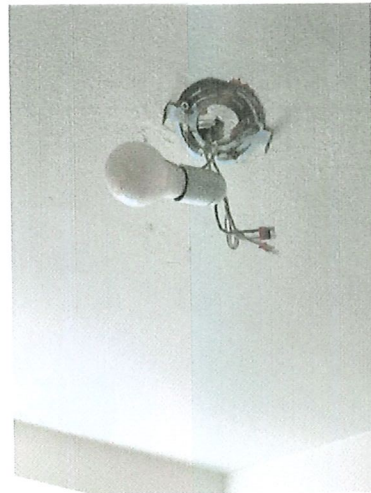
## Fiche 8: Pleister plafond

Geen asbest

| # | Type | Referentie | Resultaat |
|---|---|---|---|
| 8.1 | Mengmonster | Pleister plafond | Geen asbest |

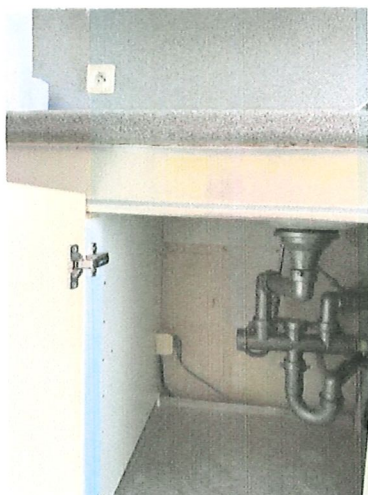
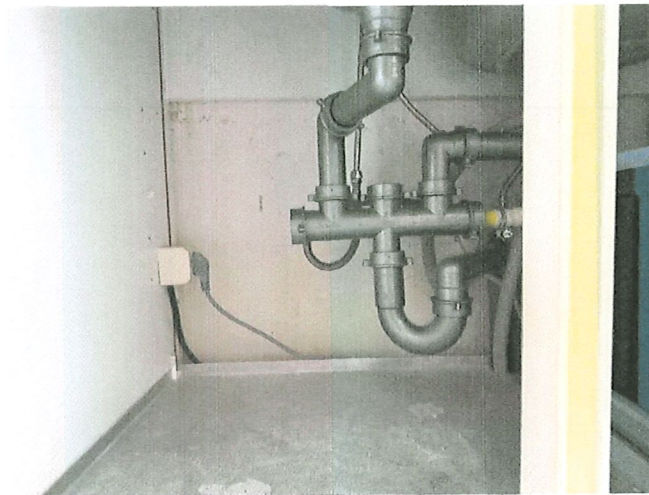
## Fiche 9: Pleister muur

Geen asbest

| # | Type | Referentie | Resultaat |
|---|---|---|---|
| 9.1 | Mengmonster | Pleister muur | Geen asbest |
