# Asbestinventarisatetest

Koning Leopold I-sstraat 22/0002, 3000 Leuven

Attestnummer : 20230914-000235.000

Uitgegeven op : 14.09.2023

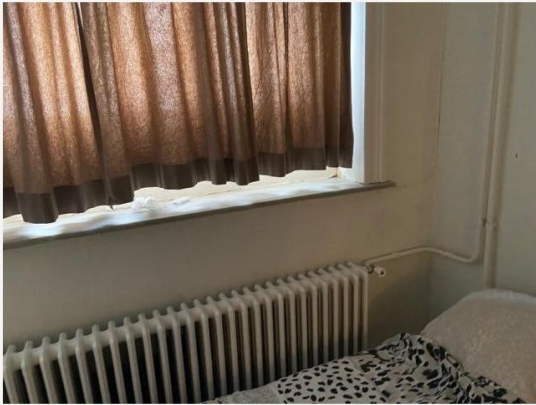
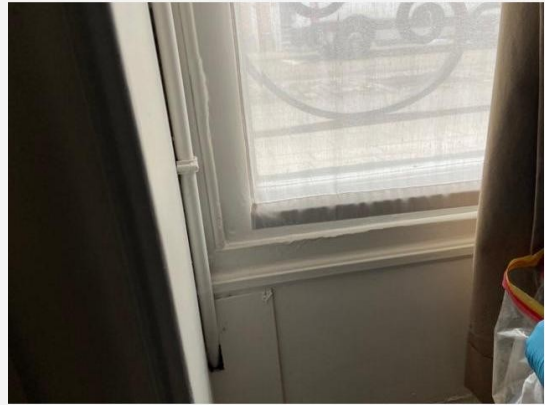
Het asbestmateriaal valt onder de mijlpaal van 2040.

| Eindbeoordeling materiaalrisico | Zeer laag materiaalrisico en/of zeer lage kans op vezelvrijgave |

| Beschrijving | Mastiek |
| Omgeving | Grenst aan binnen- en buitenlucht |
| Primaire drager | Wandopening verticaal (raam, deur, ...) |

| <b>Opmerking</b> | 1 raam enkel glas , zal energetisch toch moeten aangepast worden naar dubbel , ook voor verhuur |

- Zorg voor een veilig beheer. Vermijd het beschadigen van het asbestmateriaal. Controleer de toestand jaarlijks op wijzigingen.

- Eenvoudige handelingen: mag via doe-het-zelf of door werknemer(s) met opleidingsattest eenvoudige handelingen  
aanpassing buitenschrijnwerk

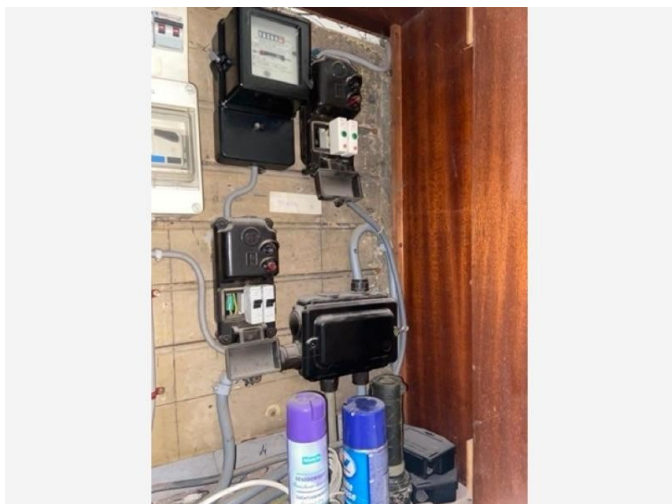
gemene delen bakeliet , electriciteit

| (Asbest)materiaal | Plaat, paneel, tablet - Type Bakeliet |

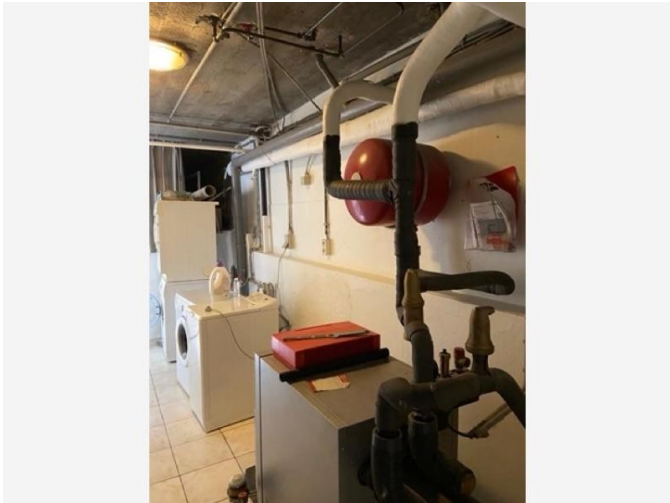
buisisolatie verwarming

gemene delen nog niet nodig ter controle

| (Asbest)materiaal | In-situ afwerkingslagen - Thermische isolatie |

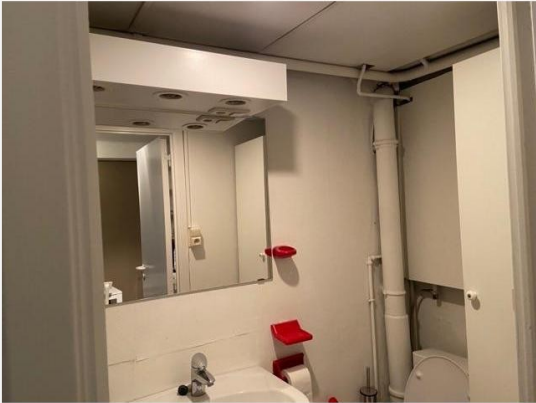
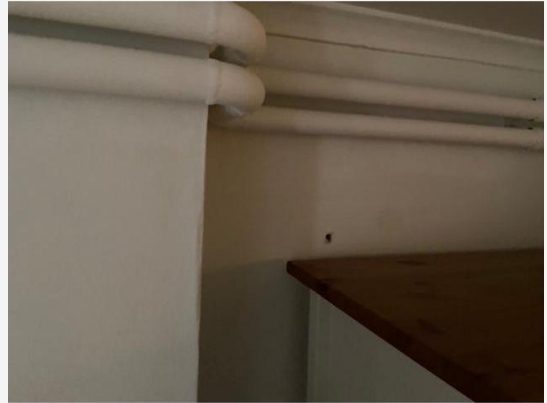
## Fiche 4: Pleister muur

Geen asbest

| # | Type | Referentie | Resultaat |
|---|---|---|---|
| 4.1 | Mengmonster | Pleister muur | Geen asbest |

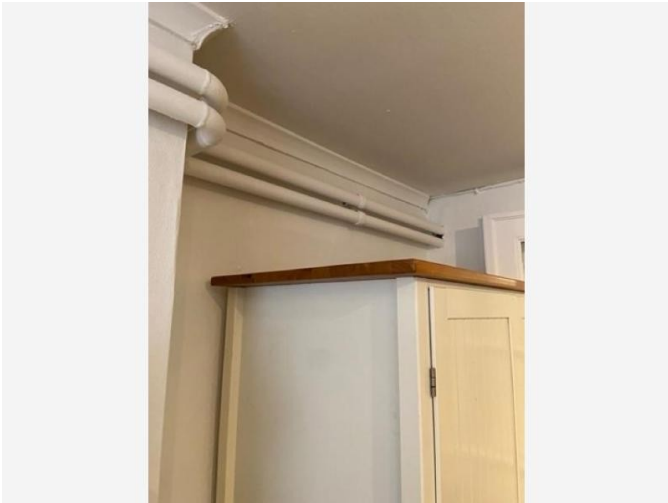
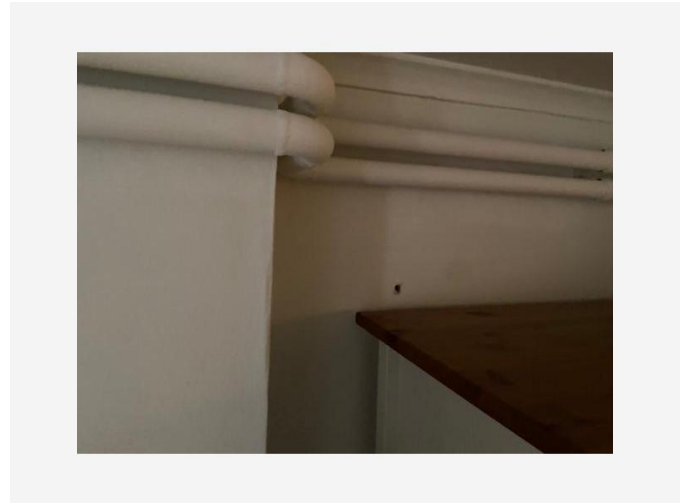
## Fiche 5: Pleister plafond

Geen asbest

| # | Type | Referentie | Resultaat |
|---|---|---|---|
| 5.1 | Mengmonster | Pleister plafond | Geen asbest |
