# Asbestinventarisatetest

Koning Leopold I-sstraat 22/0101, 3000 Leuven

Attestnummer : 20230914-000245.001

Uitgegeven op : 14.09.2023

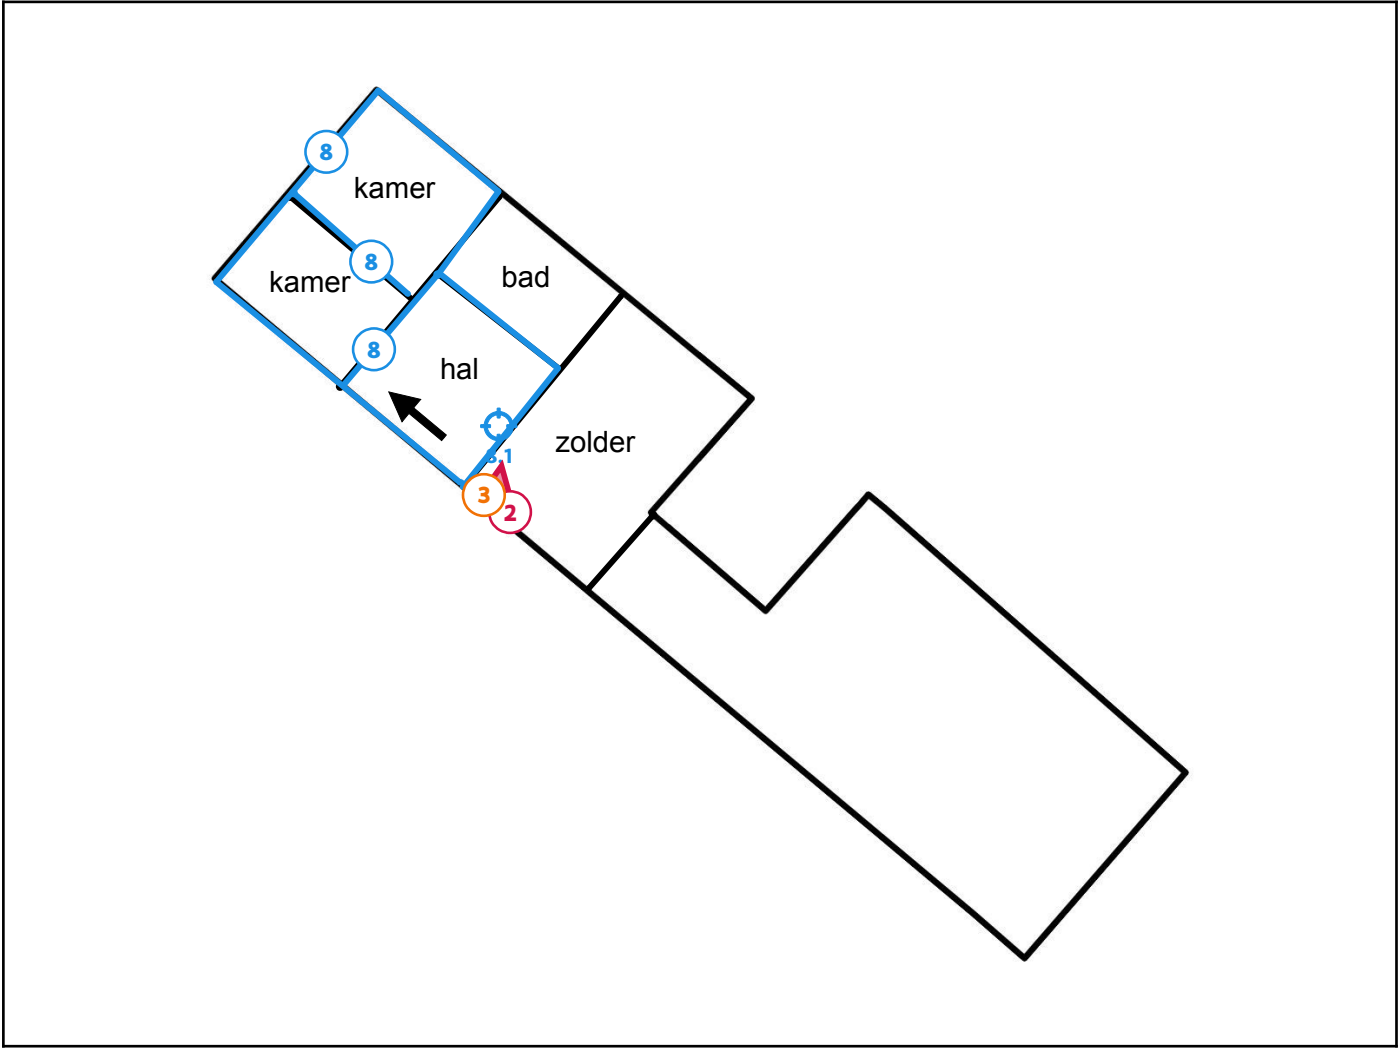
# Plan 1.3: Hoofdgebouw V3 en zolder

| Beschrijving | Type | Actie |
|---|---|---|
| 2. Afval leien | Asbestmateriaal | Dringend verwijderen |
| 3. Schouwluik | Asbestmateriaal | Verwijderen |

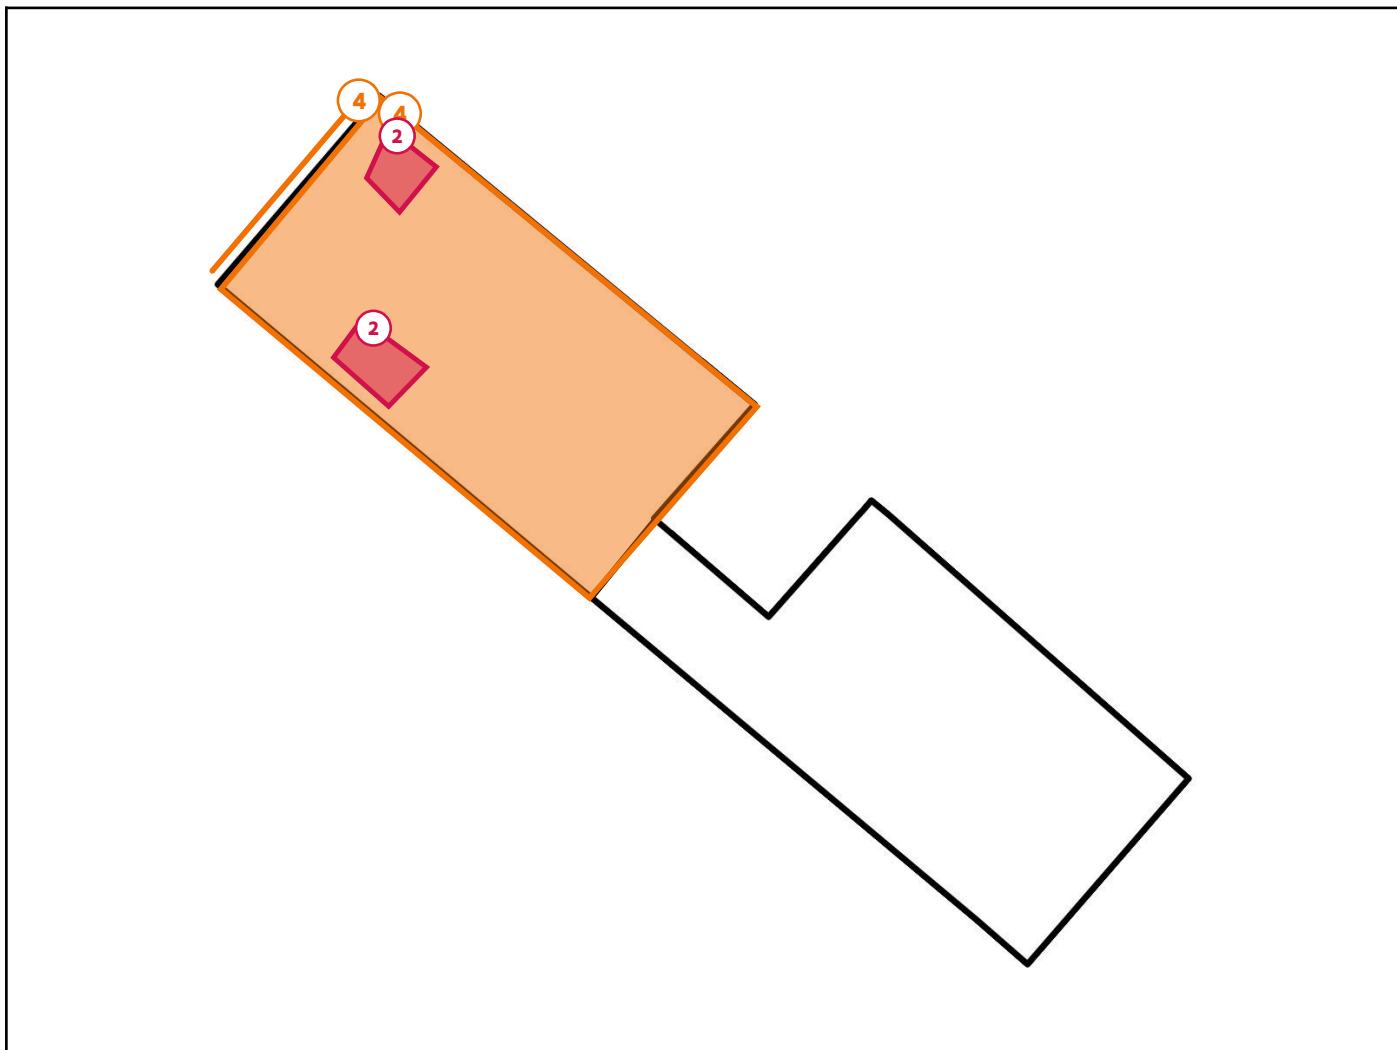
## Plan 1.4: Hoofdgebouw dak gemeenschap ?

| Beschrijving | Type | Actie |
|---|---|---|
| 2. Afval leien | Asbestmateriaal | Dringend verwijderen |
| 4. Leien | Asbestmateriaal | Verwijderen |

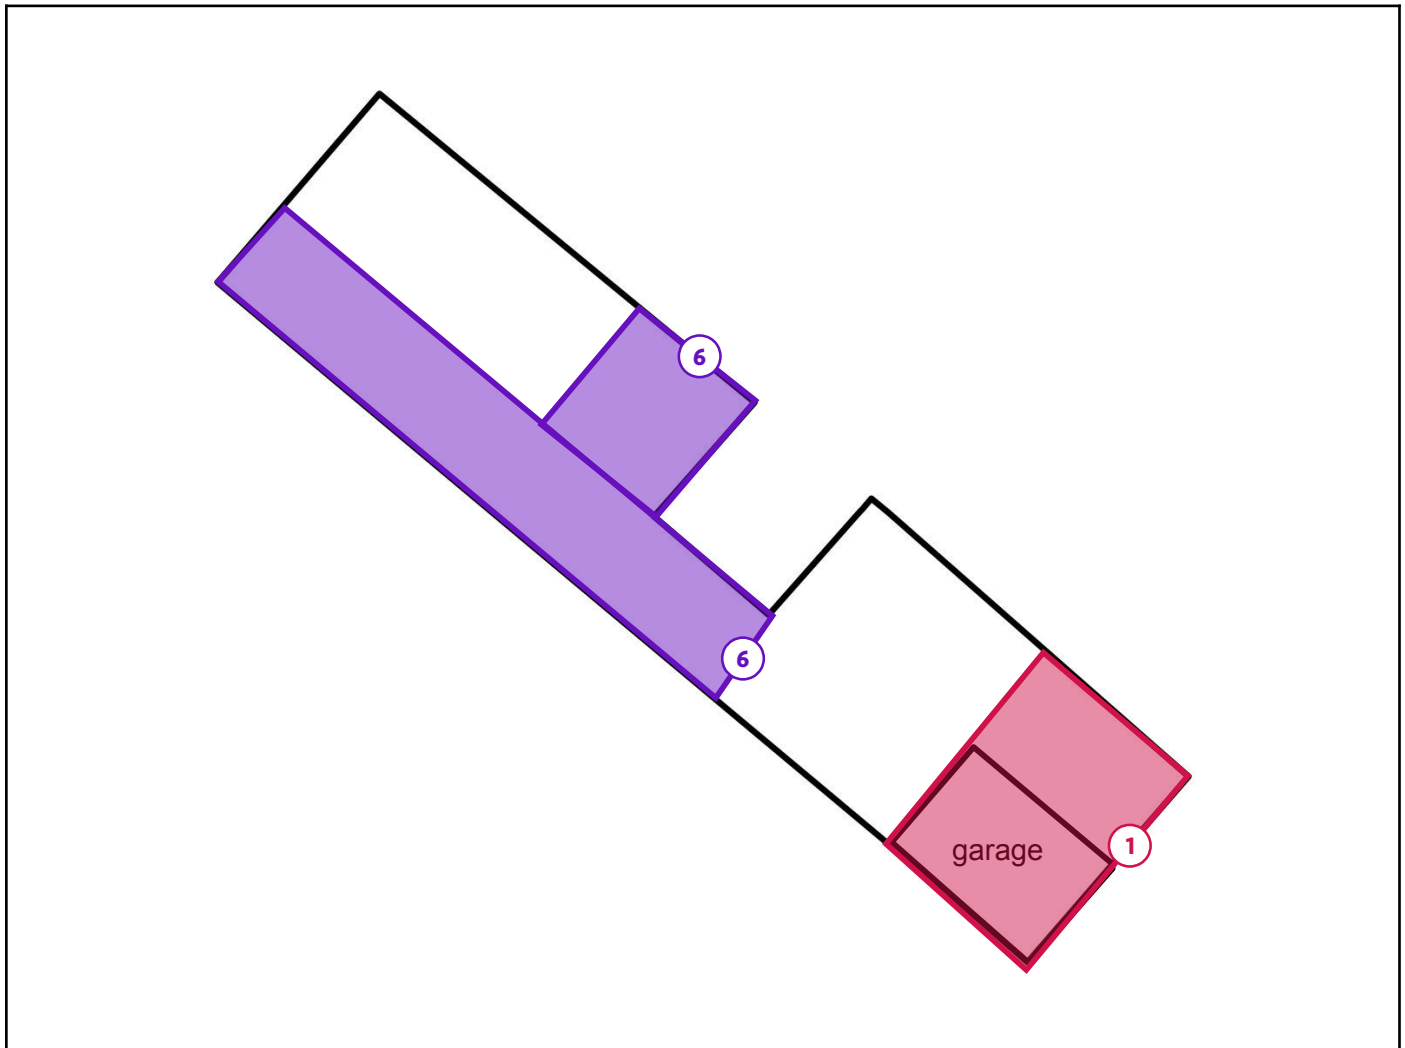
## Plan 1.5: Hoofdgebouw garage

| Beschrijving | Type | Actie |
|---|---|---|
| 1. Golfplaten | Asbestmateriaal | Dringend verwijderen |
| 6. Bakeliet en buisisolatie gemene delen | Advies | - |

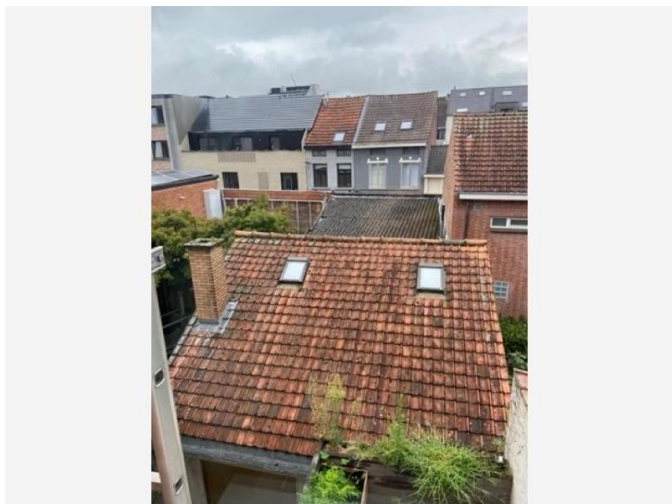
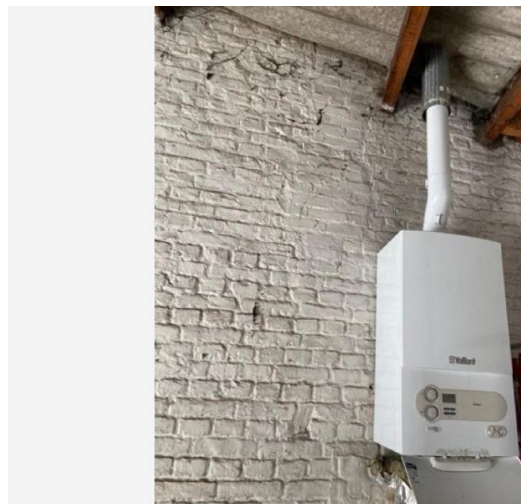
Het asbestmateriaal valt onder de mijlpaal van 2034.

| Eindbeoordeling materiaalarisico | Hoog materiaalarisico en/of hoge kans op vezelvrijgave |

| Asbestsoort (vezeltype) | Crocidoliet aanwezig |
| Toestand van het materiaal | Matig beschadigd, matig verweerd |

| Beschrijving | Golfplaten |

| Opmerking | enkel in garage |

**Dringend verwijderen**

- Zorg voor een veilig beheer. Vermijd het beschadigen van het asbestmateriaal. Controleer de toestand jaarlijks op wijzigingen.
- Hemelwater dat afspoelt van asbestcement daken of gevels kan asbestdeeltjes bevatten. Gebruik het enkel voor gesloten circuits (bv. spoelen toiletten). Reinig na het vervangen van het dak of de gevel de dakgoten en regenwaterput of -ton om asbesthoudend sediment of slib te verwijderen

- Eenvoudige handelingen: mag via doe-het-zelf of door werknemer(s) met opleidingsattest eenvoudige handelingen gebonden
- PBM's

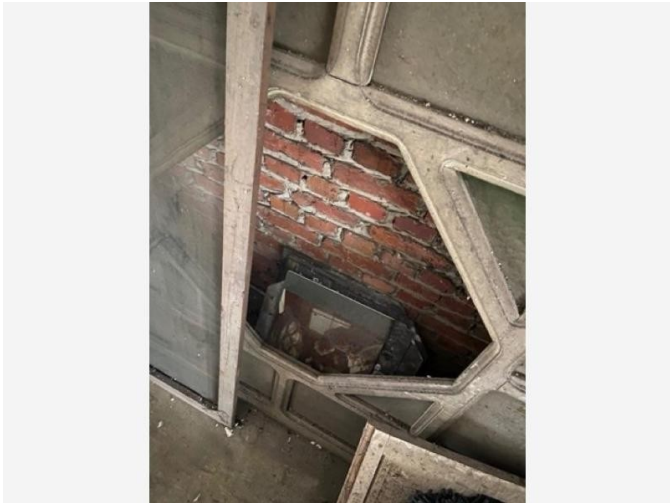
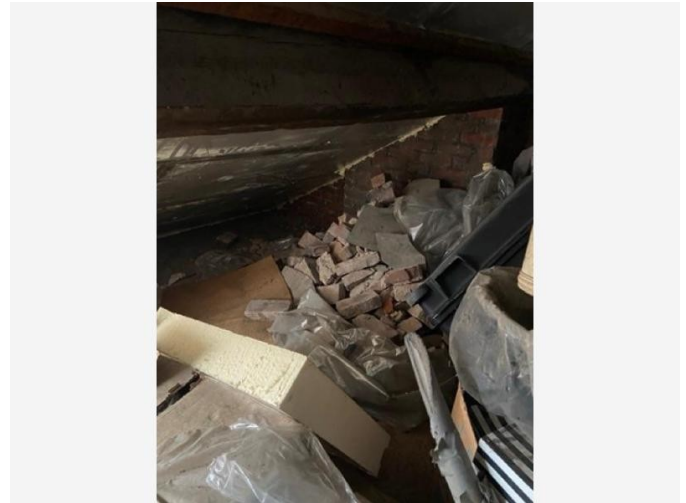
| Beschrijving | Afval leien |
| Aanwezige resten | leien en stukken leien |
| Opmerking | misschien nog tussen puin van vermoedelijk schouw , niet alles zichtbaar |

**Dringend verwijderen**

- Verwijder het asbestafval.

- Eenvoudige handelingen: mag via doe-het-zelf of door werknemer(s) met opleidingsattest eenvoudige handelingen gebonden , extra maatregelen , PBM's

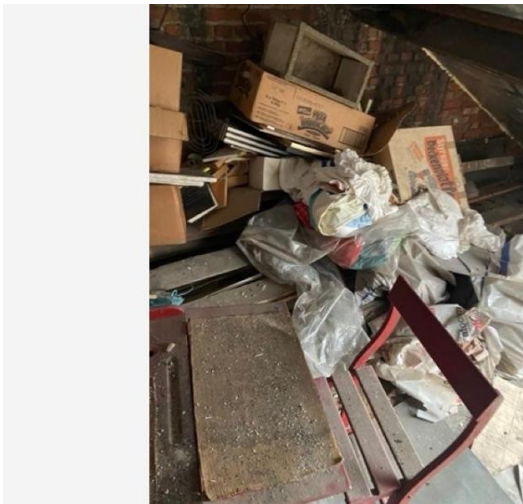
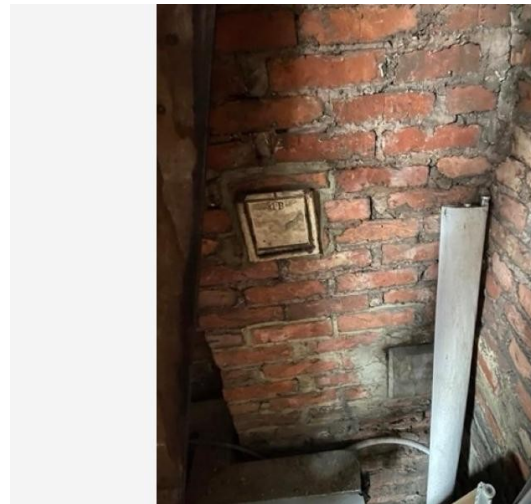
Het asbestmateriaal valt onder de mijlpaal van 2040.

| Eindbeoordeling materiaalrisico | Verhoogd materiaalrisico en/of verhoogde kans op vezelvrijgave |

| Toestand van het materiaal | Licht beschadigd, licht verweerd. Intact materiaal type Pical – asbestboard of categorie III 'gebondenheid' |

| Beschrijving | Schouwluik |

Verwijderen

- Zorg voor een veilig beheer. Vermijd het beschadigen van het asbestmateriaal. Controleer de toestand jaarlijks op wijzigingen.

- Eenvoudige handelingen: mag via doe-het-zelf of door werknemer(s) met opleidingsattest eenvoudige handelingen gebonden , niet breken

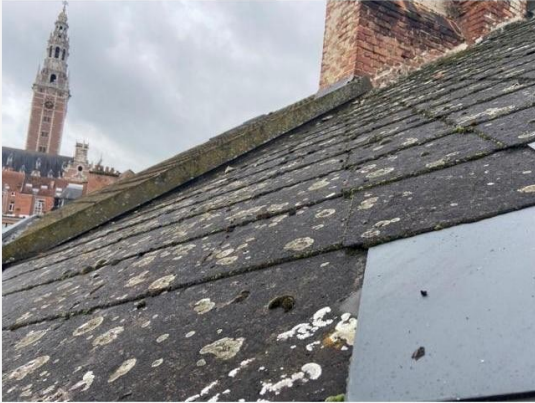
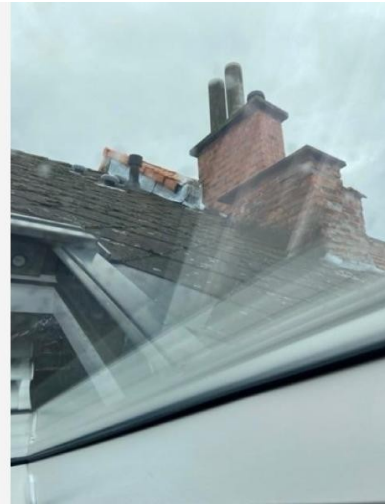
Het asbestmateriaal valt onder de mijlpaal van 2034.

| Eindbeoordeling materiaalrisico | Verhoogd materiaalrisico en/of verhoogde kans op vezelvrijgave |

| Toestand van het materiaal | Matig beschadigd, matig verweerd |

| Beschrijving | Leien |

| Opmerking | mansardedak en dak , gemeenschappelijk ? |

Verwijderen

- Zorg voor een veilig beheer. Vermijd het beschadigen van het asbestmateriaal. Controleer de toestand jaarlijks op wijzigingen.
- Hemelwater dat afspoelt van asbestcement daken of gevels kan asbestdeeltjes bevatten. Gebruik het enkel voor gesloten circuits (bv. spoelen toiletten). Reinig na het vervangen van het dak of de gevel de dakgoten en regenwaterput of -ton om asbesthoudend sediment of slib te verwijderen

- Eenvoudige handelingen: mag via doe-het-zelf of door werknemer(s) met opleidingsattest eenvoudige handelingen  
buiten , gebonden , extra maatregelen , risico werken op hoogte , PBM's

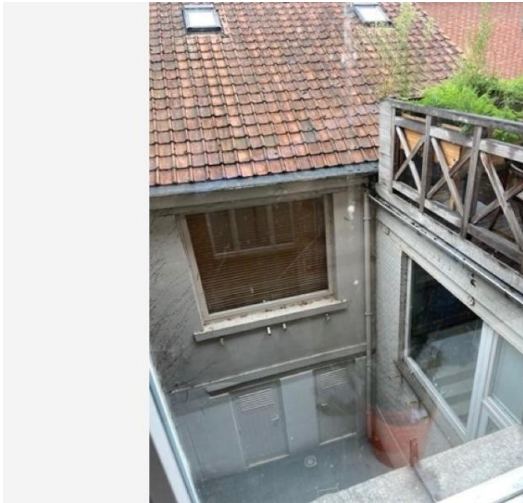
Situeringsfoto

**Reden:** Er is geen volledige risicobeoordeling mogelijk

**Uitleg van de asbestdeskundige:** terras volledig afgewerkt met planken , nergens aan te raken (veilig)

| (Asbest)materiaal | Dak- en gevelbekleding - Roofing |
| Karakterisatie | Asbest (verdacht) |

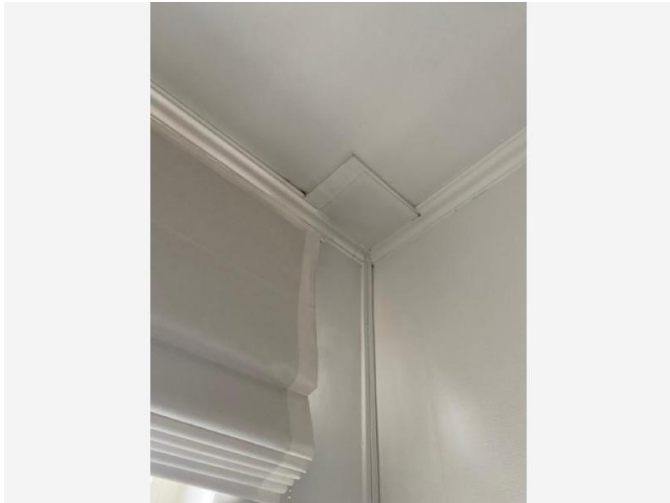
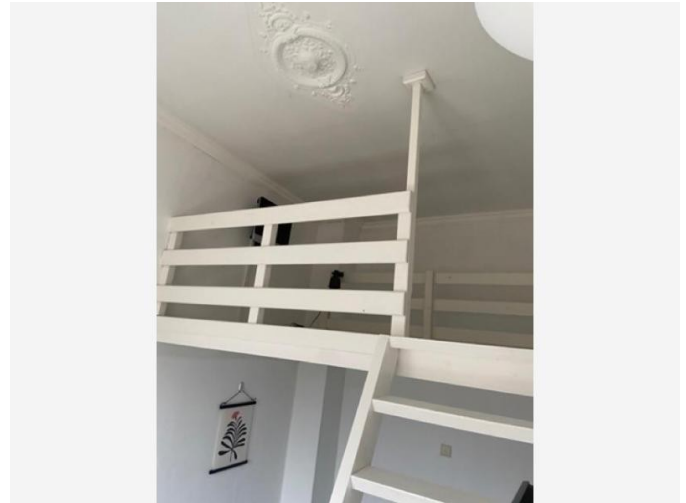
## Fiche 7: Pleister plafond

Geen asbest

| # | Type | Referentie | Resultaat |
|---|---|---|---|
| 7.1 | Mengmonster | Pleister plafond | Geen asbest |

| <b>Opmerking</b> | verschillende plafonds gyproc ,<br>altijd badkamer en keuken gyproc |

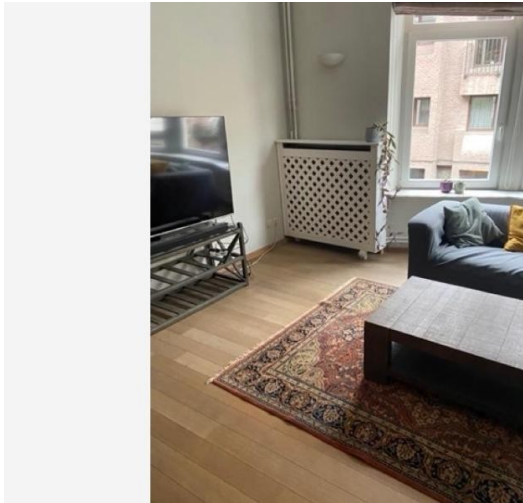
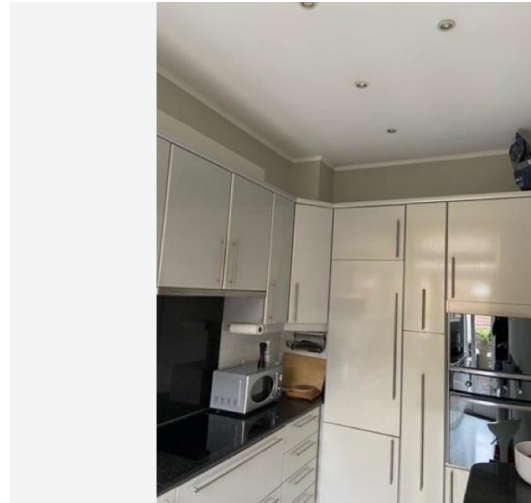
## Fiche 8: Pleister muur

Geen asbest

| # | Type | Referentie | Resultaat |
|---|---|---|---|
| 8.1 | Mengmonster | Pleister muur | Geen asbest |

| <b>Opmerking</b> | verschillende muren gyproc of volledig betegeld |
