# Asbestinventarisatetest

Raalbeeklaan 6, 3001 Leuven

Attestnummer : 20260511-000366.000

**Niet-asbestveilig**

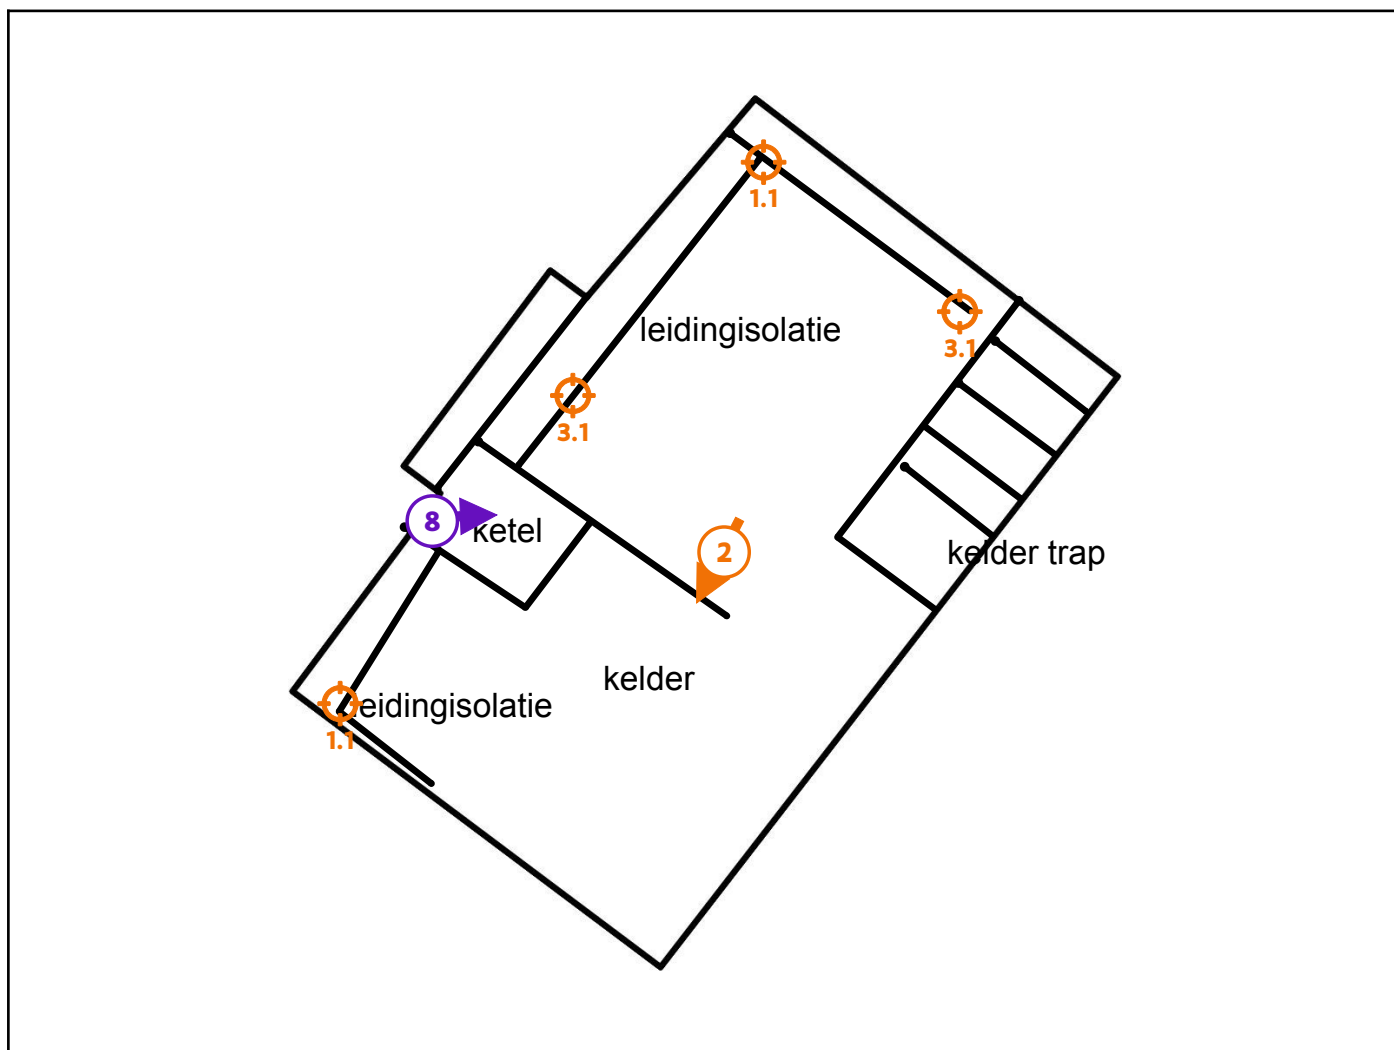
## Plan 1.4: Hoofdgebouw plan KELDER

| Beschrijving | Type | Actie |
|---|---|---|
| 1. Leidingisolatie (gips) bochten | Asbestmateriaal | Verwijderen |
| 2. Bakeliet schakelaars/stopcontacten | Asbestmateriaal | Verwijderen |
| 3. LEIDINGISOLATIE RECHTE STUK | Asbestmateriaal | Verwijderen |

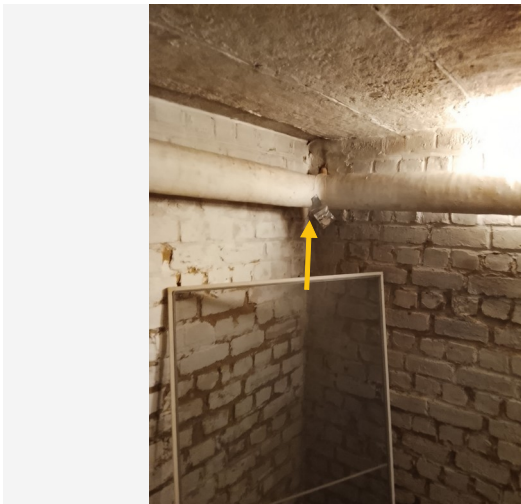
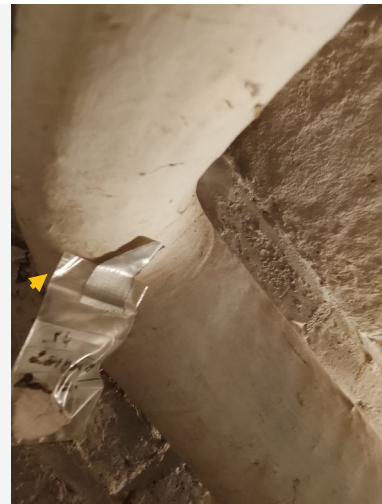
| Fiche 1: Leidingisolatie (gips) bochten..... | 16 |

Het asbestmateriaal valt onder de mijlpaal van 2034.

| Eindbeoordeling materiaalrisico | Verhoogd materiaalrisico en/of verhoogde kans op vezelvrijgave |

| Gebondenheid | Categorie 2: niet-hechtgebonden met matrix |
| Asbestsoort (vezeltype) | Amfibool aanwezig, uitgezonderd crocidoliet |
| Asbestconcentratie | Hoog ( $\geq 50\%$ ) |
| Toestand van het materiaal | Licht beschadigd, licht verweerd. Intacte calciumsilicaatplaat of materiaal met categorie 3-gebondenheid |

| # | Type | Referentie | Resultaat |
|---|---|---|---|
| 1.1 | Mengmonster | S4 | Amosiet |

| Beschrijving | Leidingisolatie (gips) bochten |

Verwijderen

- Zorg voor een veilig beheer. Vermijd het beschadigen van het asbestmateriaal. Controleer de toestand jaarlijks op wijzigingen.

- Hermetische zone (erkend asbestverwijderaar)  
Deze toepassing kan enkel door een erkende asbestverwijderaar via de methodiek van hermetische zone verwijderd worden omdat verwijdering via de methodiek van eenvoudige handelingen en/of couveusezakmethode niet mogelijk is; en er automatisch een verhoogd risico op vrijgave van asbestvezels (max. concentratie 0,01 vezels/cm - CODEX Art. VI.3-54) ontstaat. (Bron: CODEX - Art. VI.3-61.- par 1.)

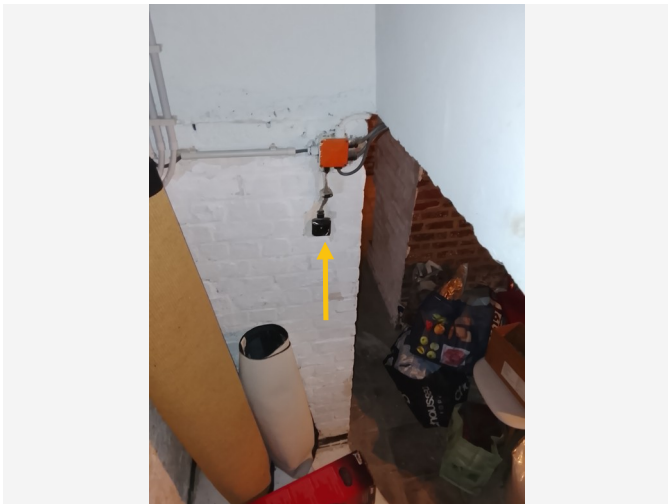
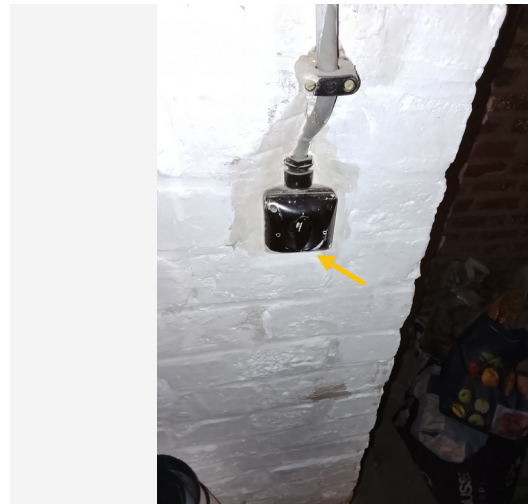
| Fiche 2: Bakeliet schakelaars/stopcontacten..... | 19 |

Het asbestmateriaal valt onder de mijlpaal van 2040.

| Eindbeoordeling materiaalarisico | Verhoogd materiaalarisico en/of verhoogde kans op vezelvrijgave |

| Gebondenheid | Categorie 1: hechtgebonden in oorsprong |
| Asbestsoort (vezeltype) | Crocidoliet aanwezig |
| Toestand van het materiaal | Licht beschadigd, licht verweerd. Intacte calciumsilicaatplaat of materiaal met categorie 3-gebondenheid |

| Beschrijving | Bakeliet schakelaars/stopcontacten |
| Identificatiemethode | <p>De asbestdeskundige beoordeelt het materiaal als asbestverdacht en dus asbesthoudend, en dit zonder monstername.</p> <p>Motivatie: De monstername brengt andere schade aan dan schade die inherent is aan de monstername.</p> |

Verwijderen

- Zorg voor een veilig beheer. Vermijd het beschadigen van het asbestmateriaal. Controleer de toestand jaarlijks op wijzigingen.
- Voer bijkomende staalname(s) uit.

- Eenvoudige handelingen: mag via doe-het-zelf of door werknemer(s) met opleidingsattest eenvoudige handelingen  
Deze toepassing kan door een aannemer die over een opleidingsattest eenvoudige handelingen beschikt of door een particulier (doe-het-zelf), verwijderd worden indien er geen verhoogd risico op vrijgave van asbestvezels (max. concentratie 0,01 vezels/cm<sup>3</sup> - CODEX Art. VI.3-54) ontstaat en de toepassing voorafgaand wordt gefixeerd/bevochtigd; de individuele elementen zonder machinale werktuigen (boormachine, slijpschijf, hogedrukreiniger,...) en zonder breken of gooien een voor een losgemaakt worden; en ten slotte dubbel en luchtdicht verpakt weggevoerd worden naar een erkend afvalpunt (recyclagepark).

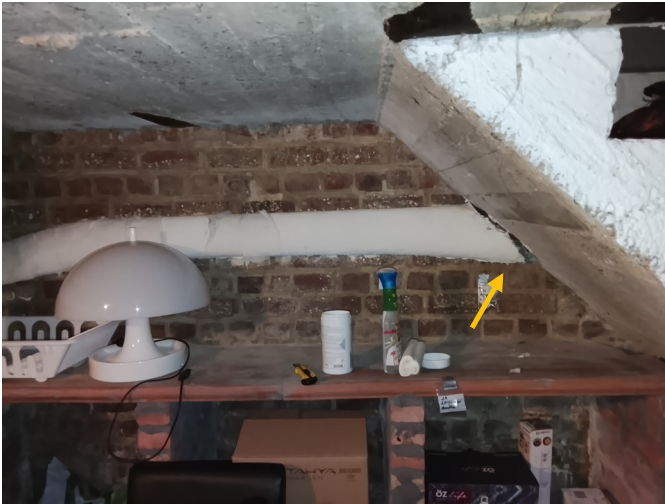
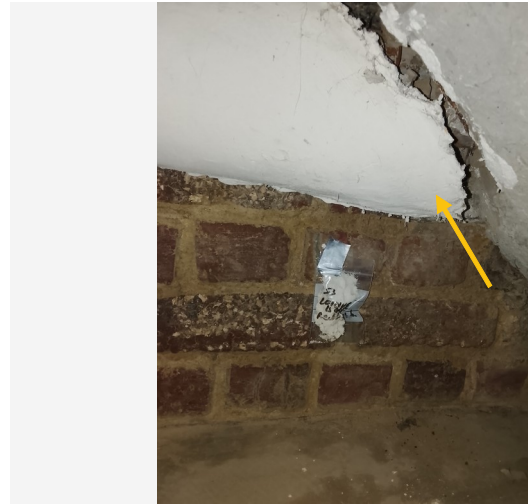
| Fiche 3: LEIDINGISOLATIE RECHTE STUK..... | 23 |

Het asbestmateriaal valt onder de mijlpaal van 2034.

| Eindbeoordeling materiaalarisico | Verhoogd materiaalarisico en/of verhoogde kans op vezelvrijgave |

| Gebondenheid | Categorie 2: niet-hechtgebonden met matrix |
| Asbestsoort (vezeltype) | Amfibool aanwezig, uitgezonderd crocidoliet |
| Asbestconcentratie | Hoog ( $\geq 50\%$ ) |
| Toestand van het materiaal | Licht beschadigd, licht verweerd. Intacte calciumsilicaatplaat of materiaal met categorie 3-gebondenheid |

| # | Type | Referentie | Resultaat |
|---|---|---|---|
| 3.1 | Mengmonster | S3 | Amosiet |

| Beschrijving | LEIDINGISOLATIE RECHTE STUK |

Verwijderen

- Zorg voor een veilig beheer. Vermijd het beschadigen van het asbestmateriaal. Controleer de toestand jaarlijks op wijzigingen.
- Voer binnenluchtmetingen uit om actuele blootstellingsrisico's in de binnenlucht te monitoren.

- Hermetische zone (erkend asbestverwijderaar)  
Deze toepassing kan enkel door een erkende asbestverwijderaar via de methodiek van hermetische zone verwijderd worden omdat verwijdering via de methodiek van eenvoudige handelingen en/of couveusezakmethode niet mogelijk is; en er automatisch een verhoogd risico op vrijgave van asbestvezels (max. concentratie 0,01 vezels/cm - CODEX Art. VI.3-54) ontstaat. (Bron: CODEX - Art. VI.3-61.- par 1.)

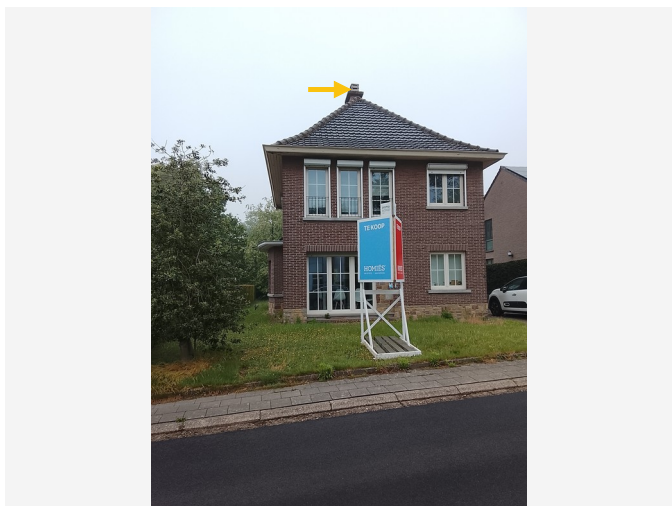
| Fiche 4: Schouw..... | 27 |

**Reden:** Het te onderzoeken materiaal situeert zich hoger dan 3,50 m te rekenen vanaf een veilige ondergrond

**Uitleg van de asbestdeskundige:** De schouw bevat binnenin mogelijk een asbestcement rookgaskanaal. Laat dit onderzoeken bij eventuele werken.

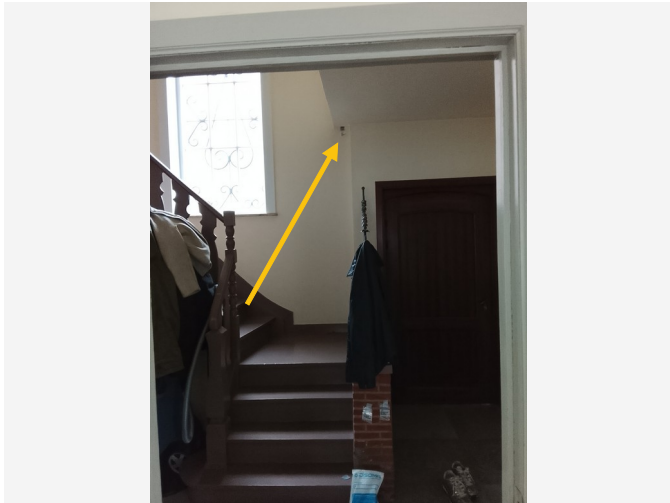
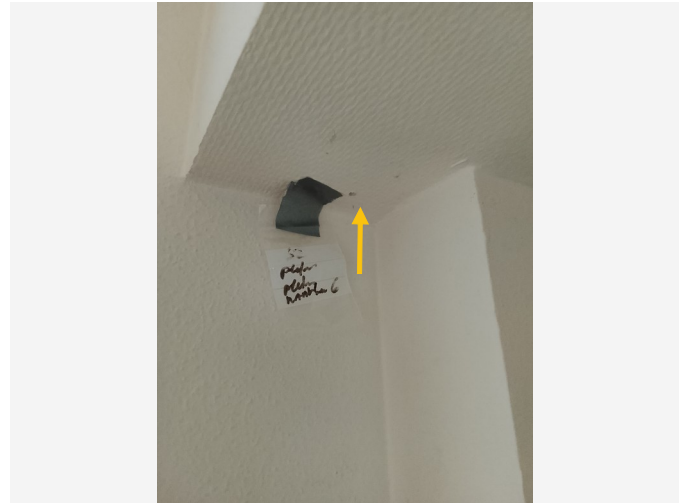
## Fiche 5: Pleisterwerk plafonds

Geen asbest

| # | Type | Referentie | Resultaat |
|---|---|---|---|
| 5.1 | Mengmonster | S2 | Geen asbest |

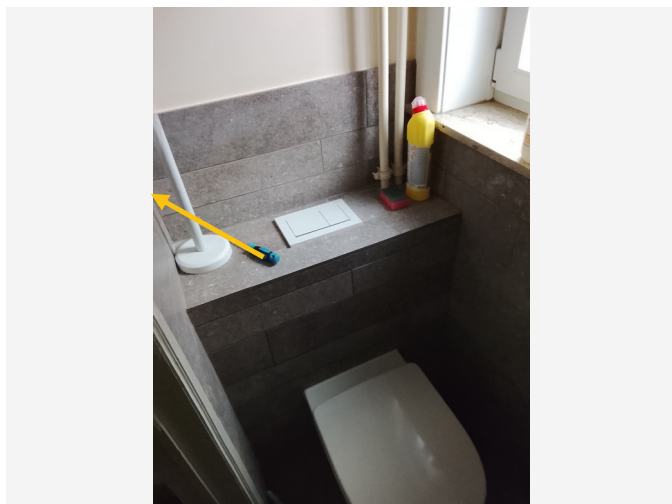
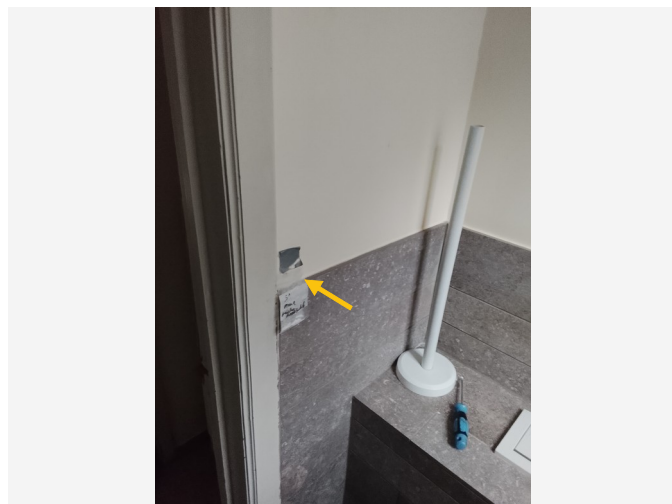
## Fiche 6: Pleisterwerk wanden

Geen asbest

| # | Type | Referentie | Resultaat |
|---|---|---|---|
| 6.1 | Mengmonster | S1 | Geen asbest |

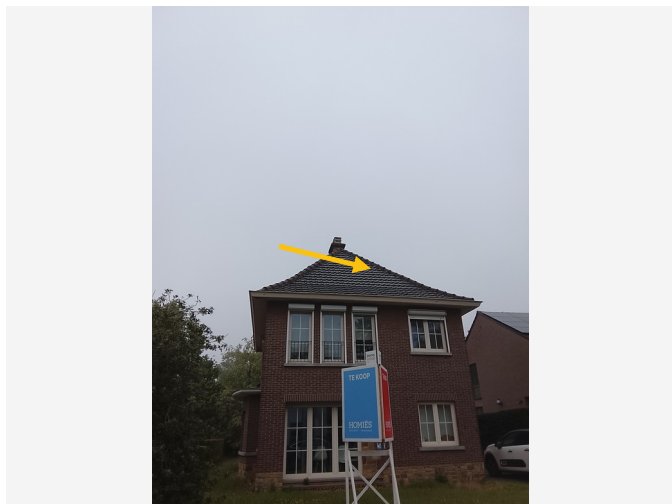
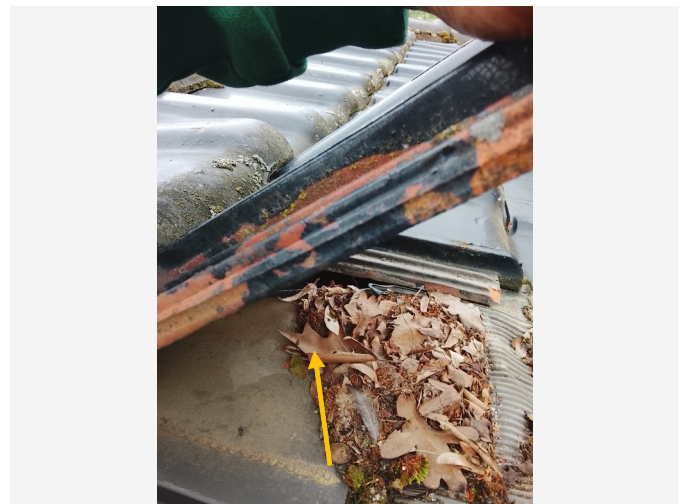
### Fiche 9: Onderdak niet waarneembaar

| Beschrijving | Notitie | Terug te vinden op plannen |
|---|---|---|
| Fiche 9: Onderdak niet waarneembaar | Er is geen onderdak bij het hoofdak waarneembaar van binnenuit, noch van buitenaf. De dakpannen konden verschuiven maar risico aangeboden via de velux in de zolder. Bij werken, onderzoek of een eventueel aanwezig onderdak aanwezig/asbest bevat. maar eerste zicht was er geen onderdak aanwezig... | - |
