# Asbestinventarisatetest

Tessenstraat 7/0303, 3000 Leuven

Attestnummer : 20250903-000223.000

Uitgegeven op : 03.09.2025

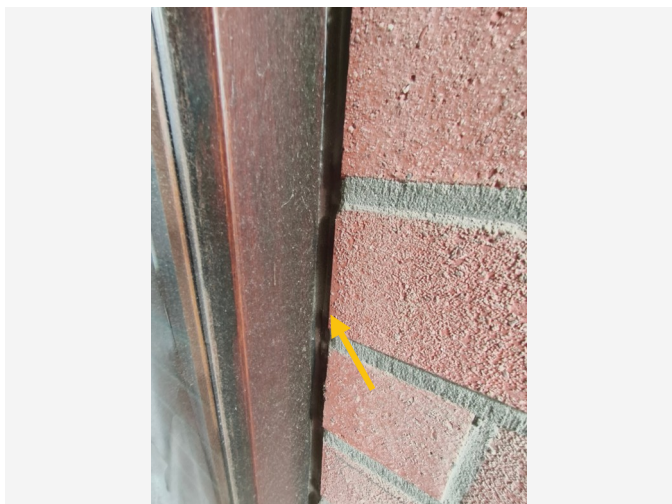
De kit werd gecontroleerd en als niet-asbesthoudend beschouwd. (zacht en elastisch).

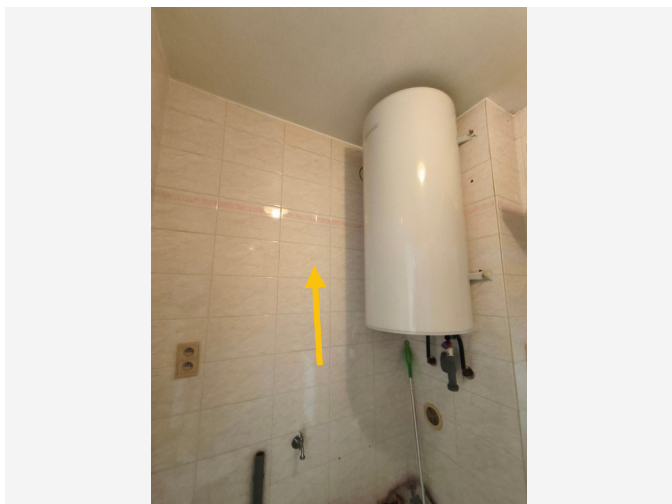
In het inspectieprotocol is een monstername van tegellijm verplicht om dit te identificeren als niet-asbesthoudend. Er waren geen facturen ter beschikking die bevestigen dat de tegels na 2001 waren geplaatst. Er waren geen bestaande beschadigingen aan de wandtegels om de lijm voldoende te kunnen inspecteren. Om dit af te toetsen is het aangewezen om bij eventuele renovatiewerken aan de tegels verder onderzoek/staalname te laten uitvoeren ter controle.

In uitzonderlijke gevallen kan de lijm waarmee deze zijn vastgehecht asbesthoudend zijn. Gezien het een niet-destructief

onderzoek betreft, werd er geen staal genomen. Bij afbraak van deze tegels, is het aangewezen deze lijm laag te laten analyseren op de aanwezigheid van asbest.

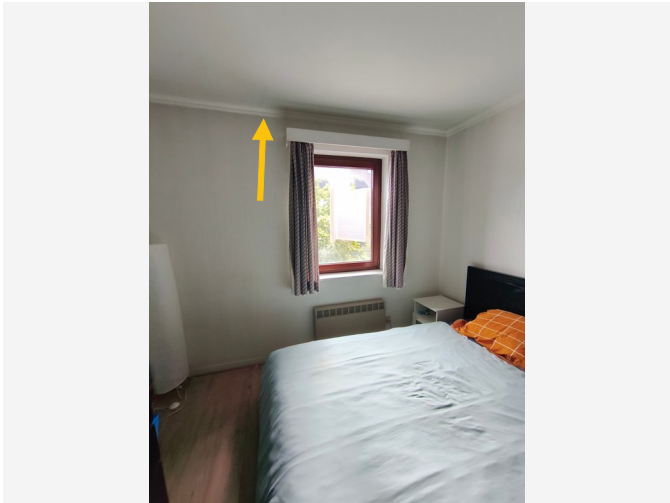
Deze sierlijsten tegen de plafonds werden gecontroleerd. Deze zijn vervaardigd uit een mousse. Deze zijn niet asbest-verdacht.

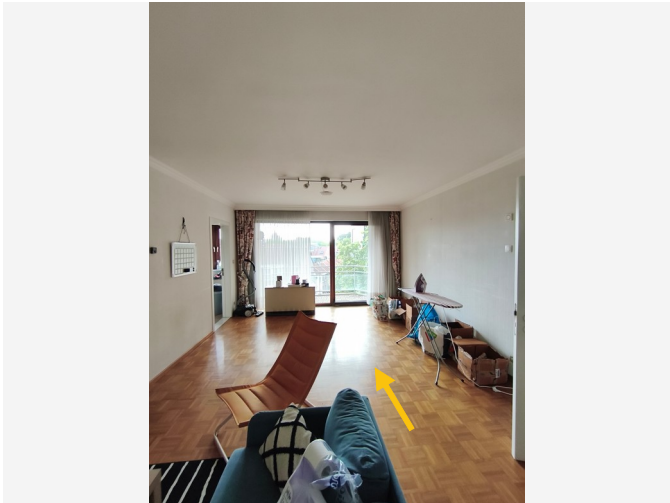
In het verleden werd vaak asbesthoudende zwarte lijm gebruikt voor het vastlijmen van parkettegels/vloer .  
Er waren geen losliggende planken of beschadigingen.  
Bij renovatie extra controle uit te voeren.

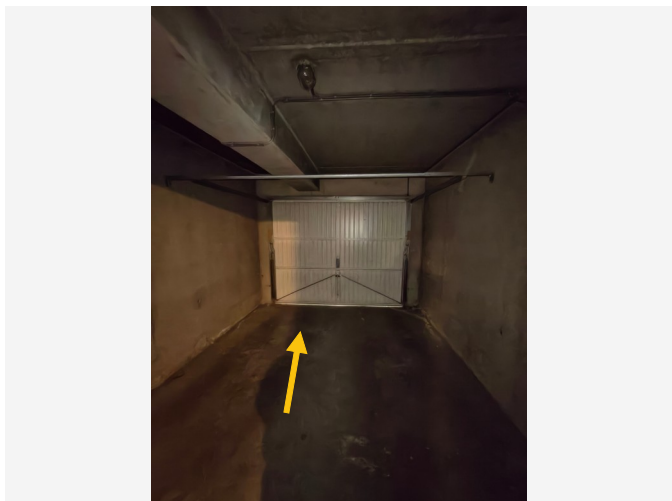
## Fiche 5: Garage en privéberging bevatten geen asbestverdachte materialen

De garage en privéberging werden gecontroleerd, er werden geen asbest-verdachte materialen gezien.

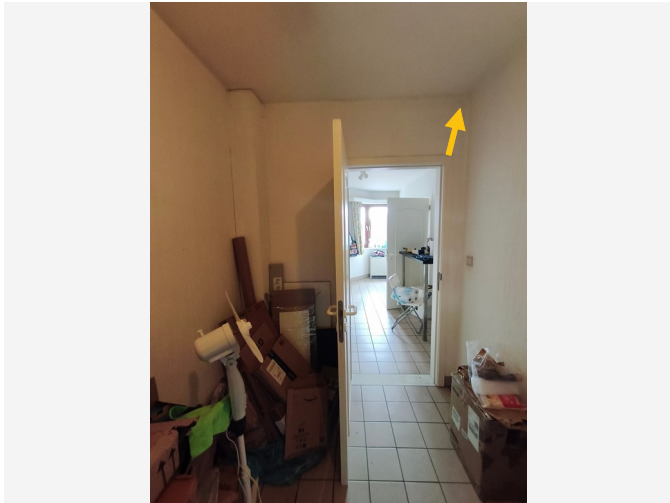
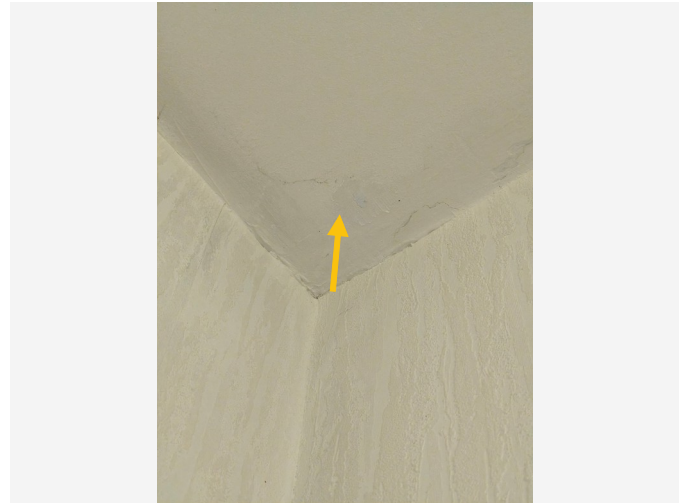
## Fiche 6: Plafondpleister

Geen asbest

| # | Type | Referentie | Resultaat |
|---|---|---|---|
| 6.1 | Mengmonster | 1 | Geen asbest |

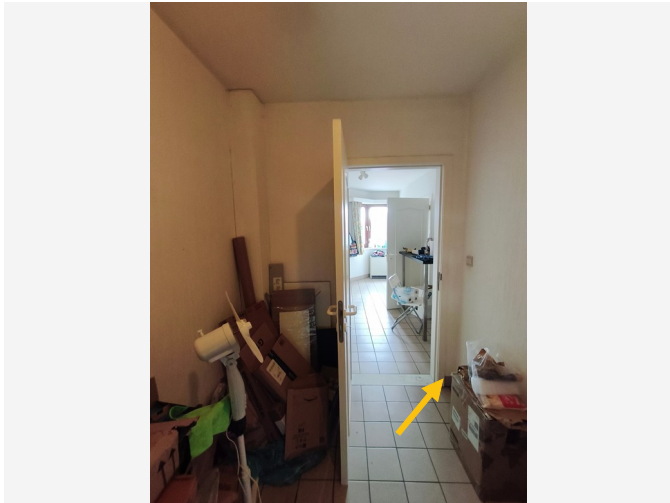
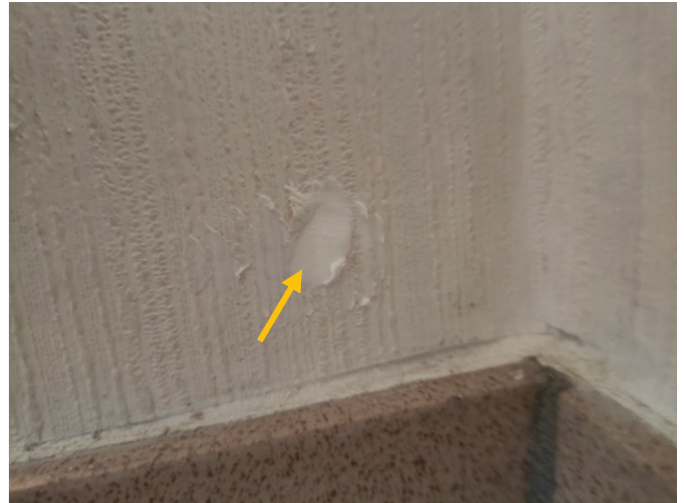
## Fiche 7: Muurpleister

Geen asbest

| # | Type | Referentie | Resultaat |
|---|---|---|---|
| 7.1 | Mengmonster | 2 | Geen asbest |
