# Asbestinventarisatetest

Naamsestraat 70/0301, 3000 Leuven

Attestnummer : **20251029-000243.000**

Uitgegeven op : **29.10.2025**

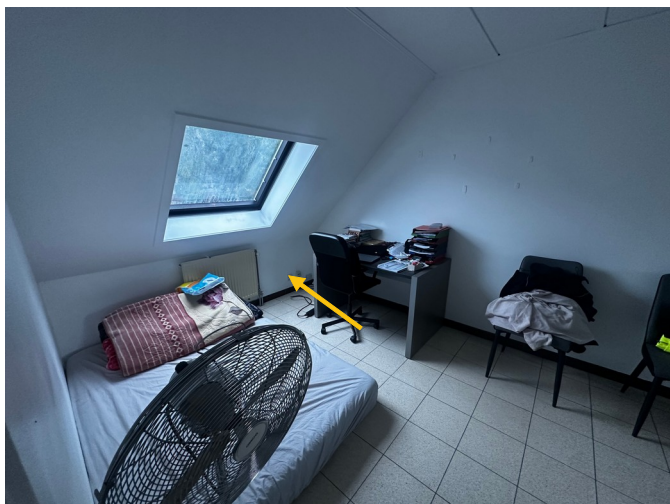
| Fiche 1: Valse wand..... | 10 |

De wanden werden afgewerkt met een valse wand.. Er werd geen nader onderzoek gedaan naar mogelijks achterliggende asbestverdachte materialen (bv. pleisterwerk) daar deze buiten de scope van huidig, niet-destructief, asbestattest valt.

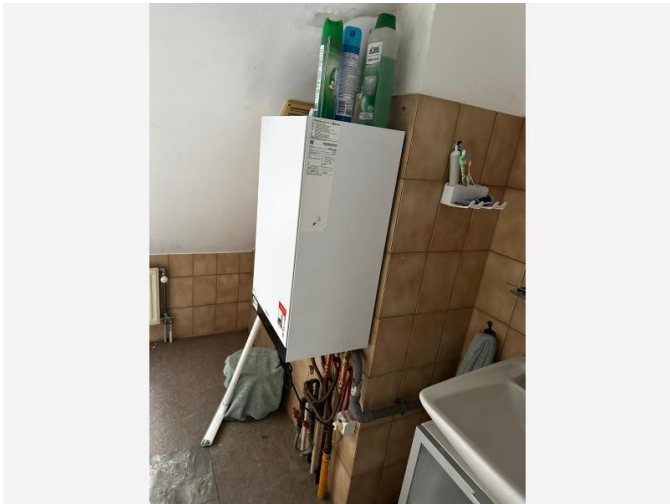
## Fiche 2: Geen asbestverdacht materiaal-centrale verwarming

De centrale verwarming werd gecontroleerd tijdens de inspectie van de TCR. Er werden geen asbestverdachte materialen aangetroffen.

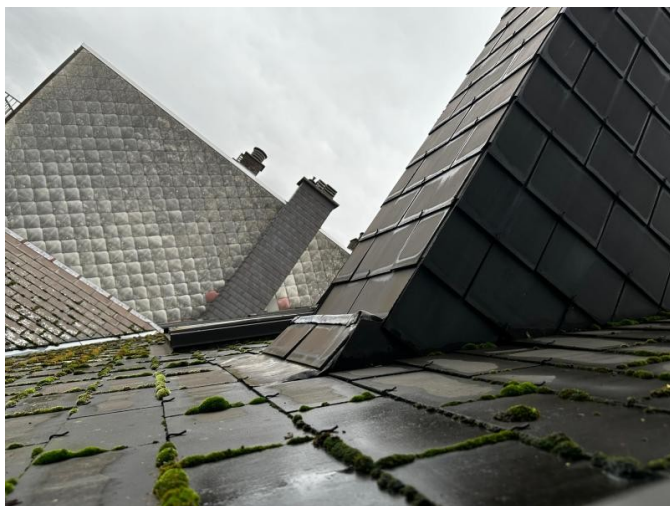
| Fiche 3: Leien dak..... | 12 |

De dakleien van het appartementsgebouw worden als asbestverdacht beschouwd. Deze bevinden zich echter buiten het te onderzoeken privatieve deel en vallen bijgevolg niet binnen het huidige onderzoeksgebied. Ze maken deel uit van het onderzoeksgebied dat behandeld wordt in het asbestattest van de gemene delen.

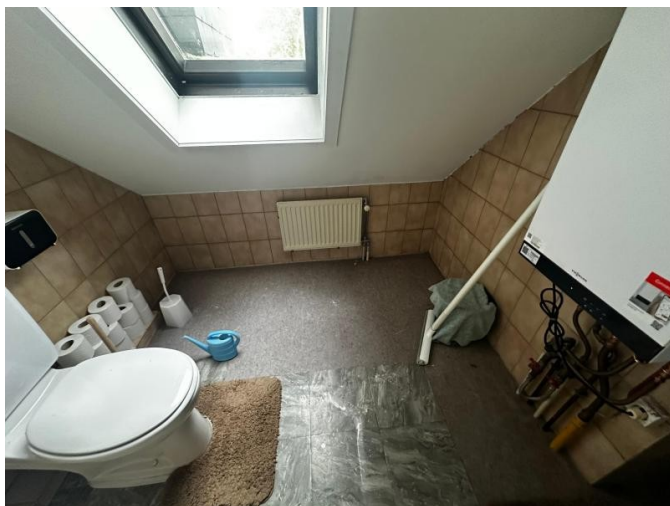
| Fiche 4: Faiencetegels..... | 13 |

Binnenwanden en/of plafonds afgewerkt met een intacte laag faiencetegels zonder zichtbare beschadigingen. Inspectie van de onderliggende lijmlaag of tegels zelf is niet mogelijk zonder uitbreiding naar een destructief onderzoek.

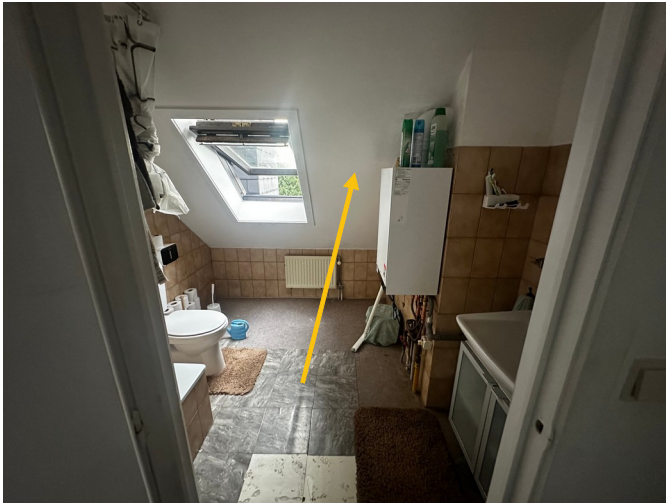
| Fiche 5: Gyproc vals plafond..... | 14 |

Het plafond werd afgewerkt met een vals plafond in gyprocplaten. Er werd geen nader onderzoek gedaan naar mogelijks achterliggende asbestverdachte materialen (bv. pleisterwerk) daar deze buiten de scope van huidig, niet-destructief, asbestattest valt.

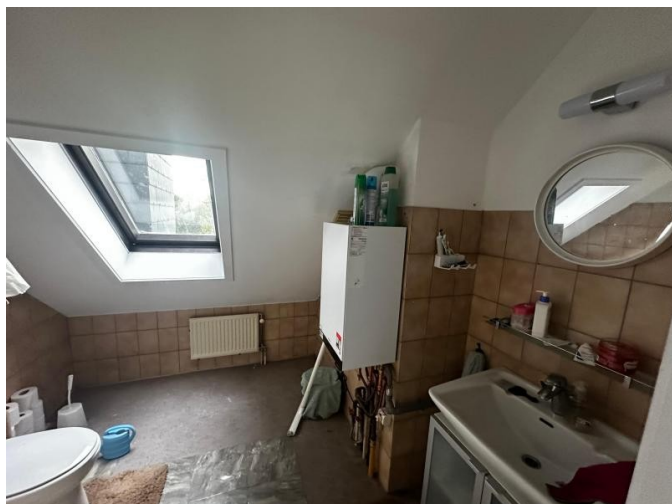
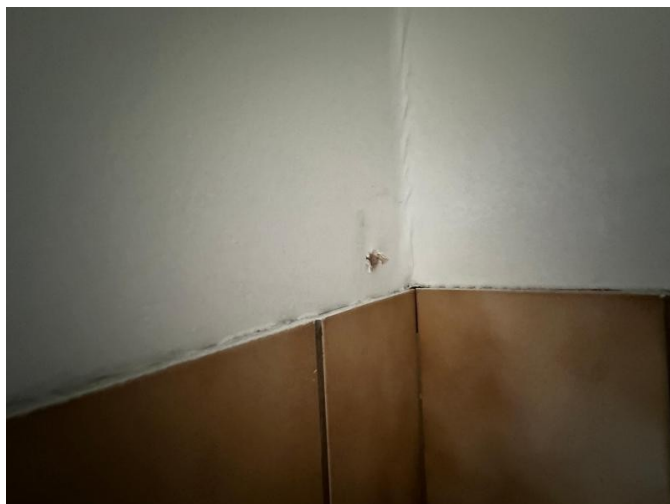
## Fiche 6: Pleisterwerk wanden

Geen asbest

| # | Type | Referentie | Resultaat |
|---|---|---|---|
| 6.1 | Mengmonster | MM01 - Pleisterwerken wanden | Geen asbest |

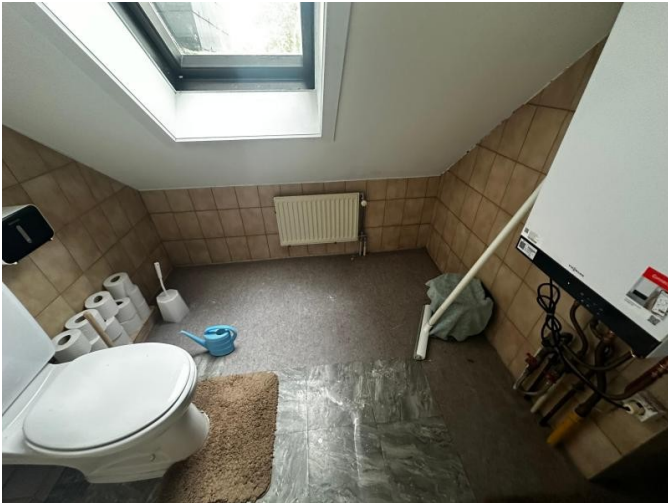
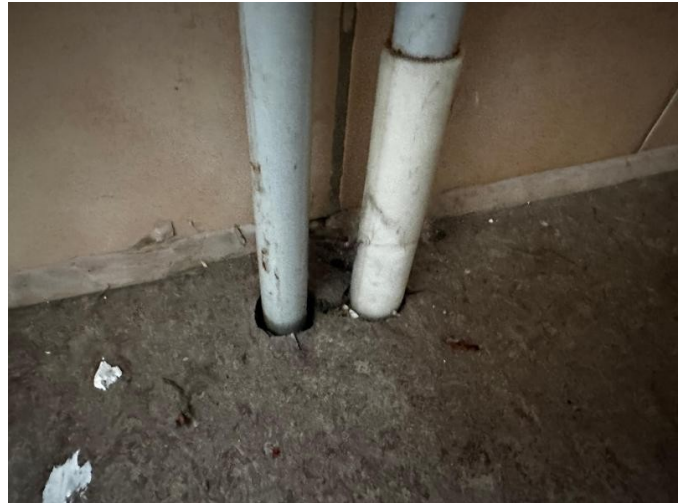
## Fiche 7: Vinyl

Geen asbest

| # | Type | Referentie | Resultaat |
|---|---|---|---|
| 7.1 | Puntmonster | PM01 - Vinyl | Geen asbest |
