**Verslag huishoudelijke elektrische installatie op laagspanning en zeer lage spanning****Algemeen:**

| Referentie: <b>008-20260506-04</b> | Datum controle: <b>06/05/2026</b> |

| Adres installatie: <b>Riddersstraat 198, 3000 - Leuven</b> | Nummer teller(s): <b>1SAG1200316005</b> |

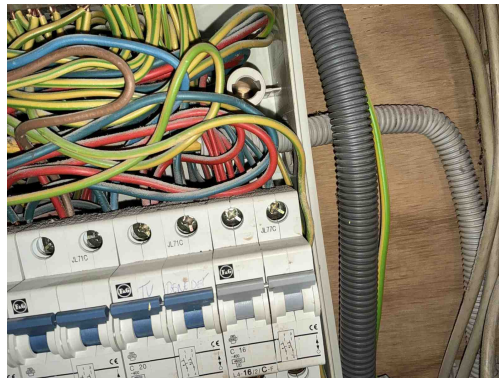
Inbreuk(en):

**T21** - Het elektrisch materieel is niet geplaatst volgens de voorschriften van de fabrikant/ regels van goed vakmanschap . (Boek 1: 1.4.1.3)

*Opmerking: Oa ophangingsvijzen niet afgedekt bord 1, meer dan 2 geleiders op 1 aansluitpunt bord 1,....*

| Equipotentiaal | |
|---|---|
| <b>T21</b> | Het elektrisch materieel is niet geplaatst volgens de voorschriften van de fabrikant/ regels van goed vakmanschap .<br>(Boek 1: 1.4.1.3)<br><i>Opmerking: Oa ophangingsvijzen niet afgedekt bord 1, meer dan 2 geleiders op 1 aansluitpunt bord 1,....</i> |

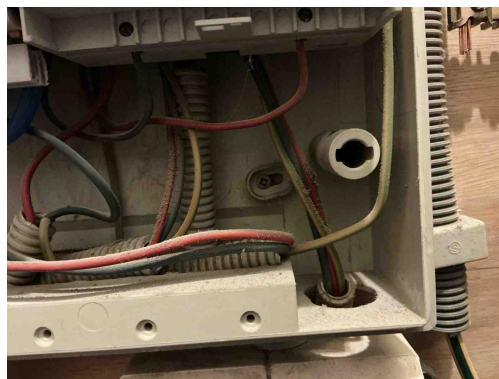
Inbreuk(en):

**T21** - Het elektrisch materieel is niet geplaatst volgens de voorschriften van de fabrikant/ regels van goed vakmanschap . (Boek 1: 1.4.1.3)

*Opmerking: Oa ophangingsvijzen niet afgedekt bord 1, meer dan 2 geleiders op 1 aansluitpunt bord 1,....*

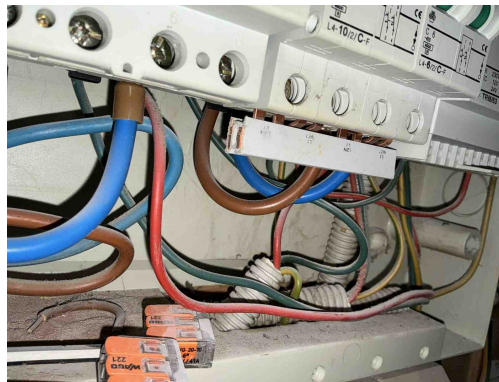
Inbreuk(en):

**T21** - Het elektrisch materieel is niet geplaatst volgens de voorschriften van de fabrikant/ regels van goed vakmanschap . (Boek 1: 1.4.1.3)

*Opmerking: Oa ophangingsvijzen niet afgedekt bord 1, meer dan 2 geleiders op 1 aansluitpunt bord 1,....*

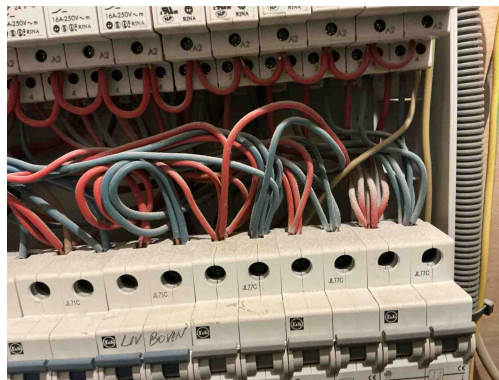
Inbreuk(en):

**T21** - Het elektrisch materieel is niet geplaatst volgens de voorschriften van de fabrikant/ regels van goed vakmanschap . (Boek 1: 1.4.1.3)

*Opmerking: Oa ophangingsvijzen niet afgedekt bord 1, meer dan 2 geleiders op 1 aansluitpunt bord 1,....*

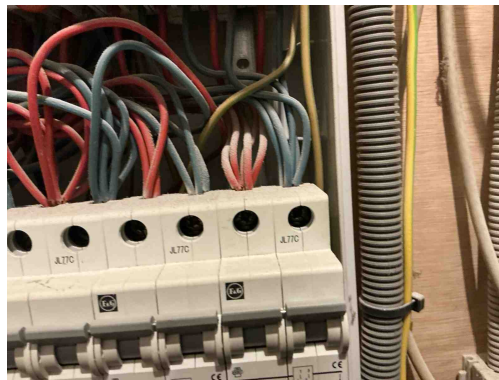
Inbreuk(en):

**T21** - Het elektrisch materieel is niet geplaatst volgens de voorschriften van de fabrikant/ regels van goed vakmanschap . (Boek 1: 1.4.1.3)

*Opmerking: Oa ophangingsvijzen niet afgedekt bord 1, meer dan 2 geleiders op 1 aansluitpunt bord 1,....*

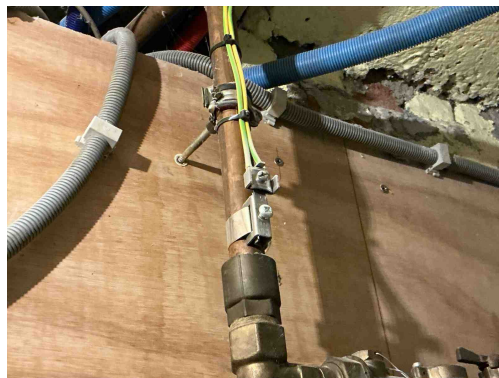
Inbreuk(en):

**E04** - De continuïteit van de (hoofd)equipotentiale verbindingen is niet gegarandeerd (Boek 1: 5.4.4.1 / 5.4.4.2).

*Opmerking: Oa verbindingen onderbroken gasleiding*

| Equipotentiaal | |
|---|---|
| <b>E04</b> | De continuïteit van de (hoofd)equipotentiale verbindingen is niet gegarandeerd (Boek 1: 5.4.4.1 / 5.4.4.2).<br><i>Opmerking: Oa verbindingen onderbroken gasleiding</i> |

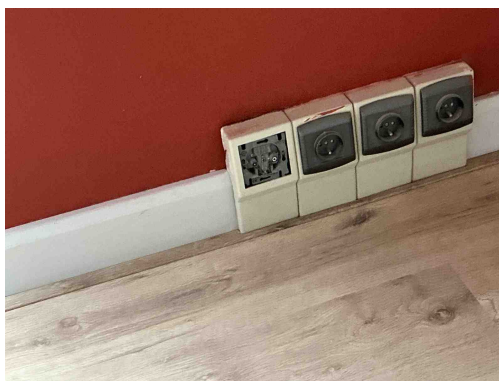
Inbreuk(en):

**T11** - De contactdozen waarvan de toegekende stroomsterkte maximaal 16A en de toegekende spanning maximaal 250V bedraagt en niet bedoeld zijn voor de voeding van een of meerdere verbruikstoestellen voor een specifiek doel en niet geplaatst zijn in of op schakel- en verdeelborden, beschikken niet of IPXX-D (incl. gemeenschappelijke delen residentieel geheel) (Boek 1: 4.2.2.3/5.3.5.2).

*Opmerking: Oa zolder*

| Equipotentiaal | |
|---|---|
| <b>T11</b> | De contactdozen waarvan de toegekende stroomsterkte maximaal 16A en de toegekende spanning maximaal 250V bedraagt en niet bedoeld zijn voor de voeding van een of meerdere verbruikstoestellen voor een specifiek doel en niet geplaatst zijn in of op schakel- en verdeelborden, beschikken niet of IPXX-D (incl. gemeenschappelijke delen residentieel geheel) (Boek 1: 4.2.2.3/5.3.5.2).<br><i>Opmerking: Oa zolder</i> |
