# Asbestinventarisatetest

Koning Leopold I-sstraat 22/0003, 3000 Leuven

Attestnummer : 20230915-000105.000

Uitgegeven op : 15.09.2023

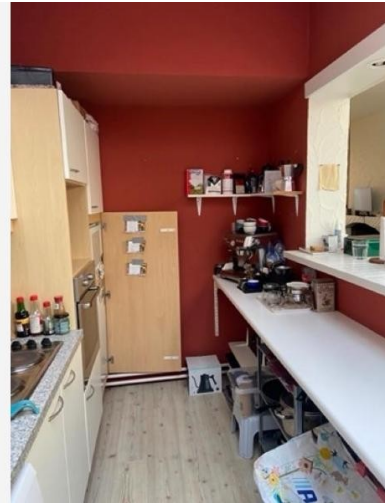
## Fiche 3: Pleister muur

Geen asbest

Overzichtsfoto

Detailfoto

| # | Type | Referentie | Resultaat |
|---|---|---|---|
| 3.1 | Mengmonster | Pleister muur | Geen asbest |

| Beschrijving | Pleister muur |
| Bindmiddel van materiaal | Gips - kalk |

| Opmerking | plafonds gyproc , karton , lichtstraat en boven houten plankjes<br>badkamer volledig betegeld |
