# Asbestinventarisatetest

Koning Leopold I-sstraat 22/0001, 3000 Leuven

Attestnummer : 20230914-000238.000

Uitgegeven op : 14.09.2023

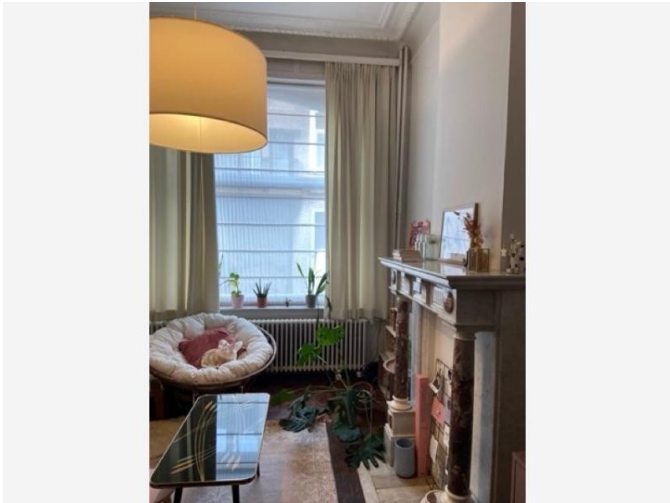
Situeringsfoto

**Reden:** Het te onderzoeken materiaal situeert zich hoger dan 3,50 m te rekenen vanaf een veilige ondergrond

**Uitleg van de asbestdeskundige:** Hoge plafonds op 3m60

| (Asbest)materiaal | In-situ afwerkingslagen - Pleisterwerk (wand, plafond, ...) |
| Karakterisatie | Asbest (verdacht) |

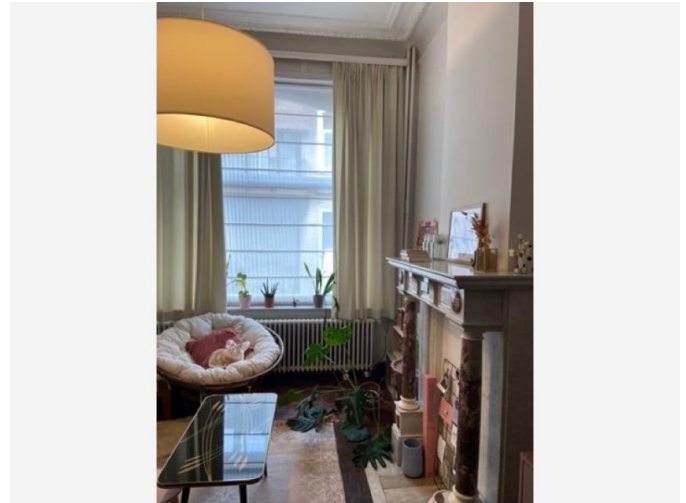
Overzichtsfoto

Detailfoto

Geen asbest

| # | Type | Referentie | Resultaat |
|---|---|---|---|
| 4.1 | Mengmonster | Pleister muur | Geen asbest |

| Beschrijving | Pleister muur |

| Opmerking | <p>plafonds keuken en badkamer gyproc</p> <p>andere plafonds op 360cm hoog</p> |
