# Asbestinventarisatetest

Stationsstraat 3, 2800 Mechelen

Attestnummer : 20221108-000001.000

**Asbestveilig**

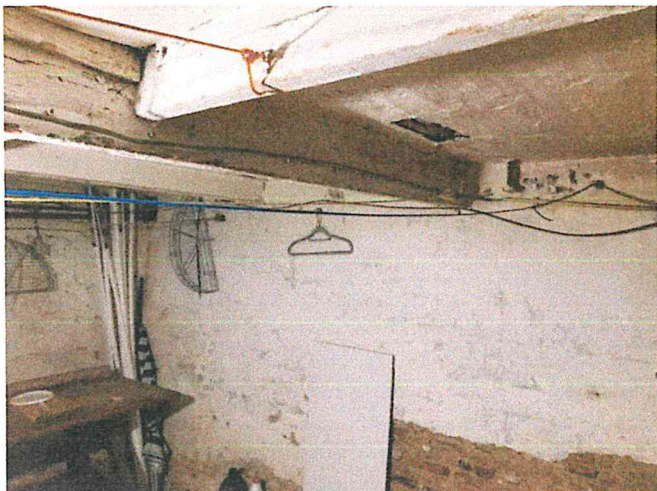
Overzichtsfoto

## Fiche 1: pleister plafond

Geen asbest

| Beschrijving | pleister plafond |
| Bindmiddel van materiaal | Gips - kalk |

| Gebondenheid op basis van bindmiddel | Niet-hechtgebonden |

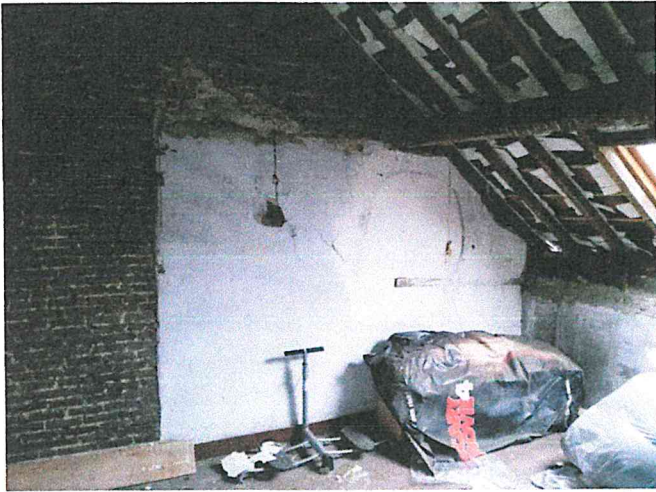
Overzichtsfoto

## Fiche 2: pleister muur

Geen asbest

| Beschrijving | pleister muur |
| Bindmiddel van materiaal | Gips - kalk |

| <b>Gebondenheid op basis van bindmiddel</b> | Niet-hechtgebonden |
