Asbestinventarisattest

Kapucijnenvoer 165, 3000 Leuven

Attestnummer : **20261005-000139.000**
Uitgegeven op : **05.10.2026**
Geldig tot : **Onbeperkt** (tenzij de toestand wijzigt)

Asbestveilig (maar mogelijk niet asbestvrij)

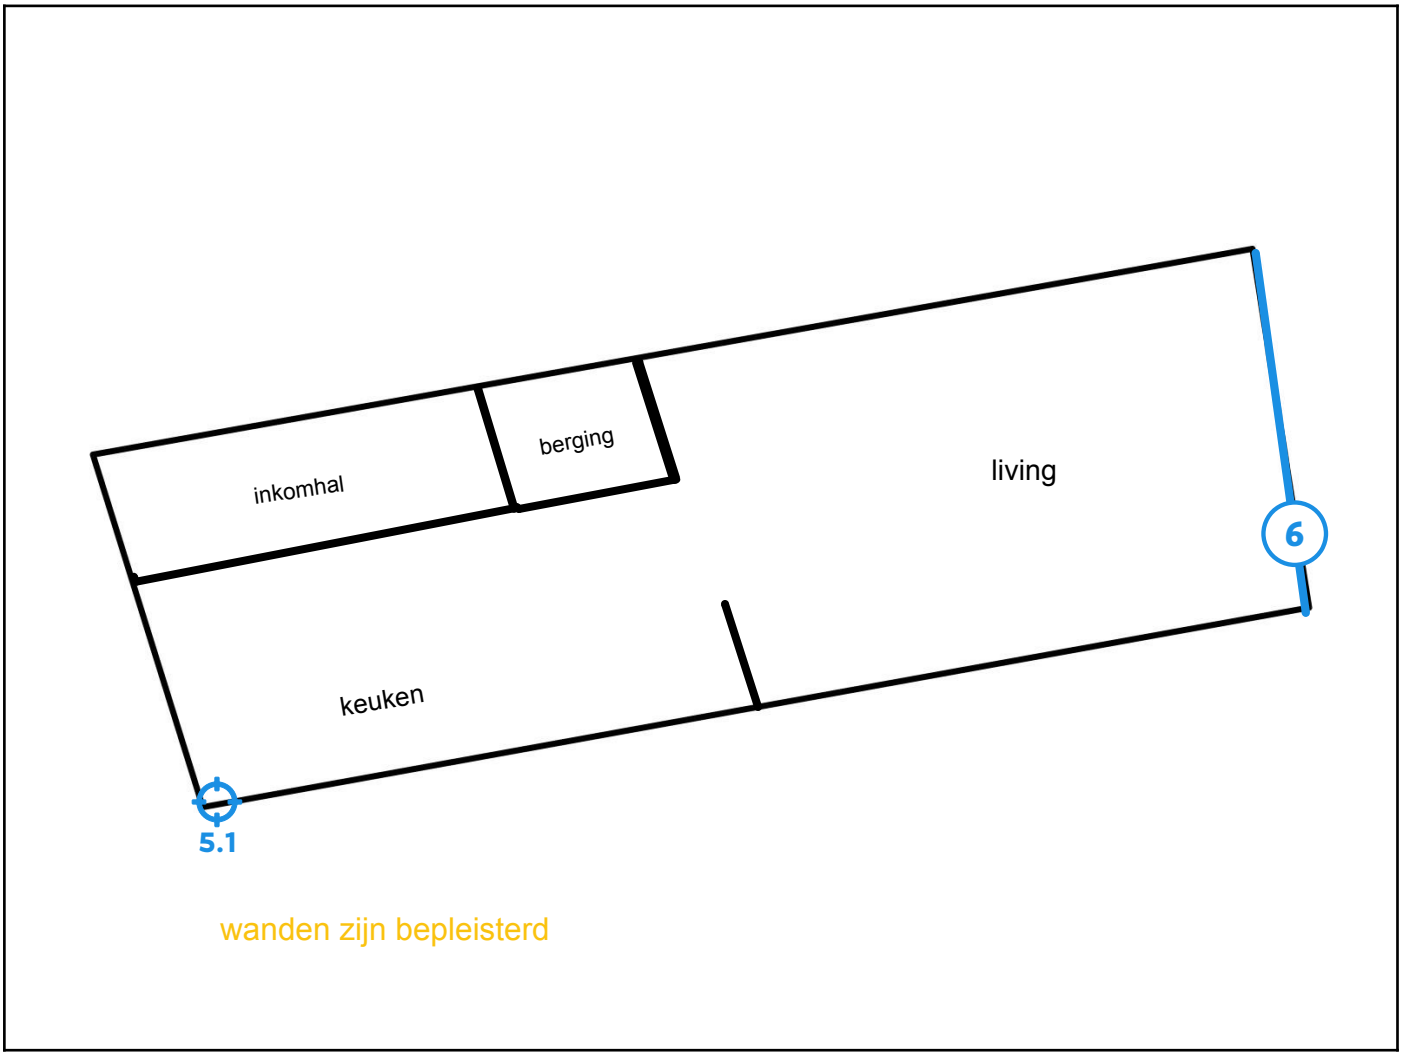
Plan 1.1: Niv +0 wanden

Beschrijving	Type	Actie
5. Pleisterwerk wanden	Geen asbest	-
5.1 Code: 1	Mengmonster	-
6. Crepi gevels	Geen asbest	-

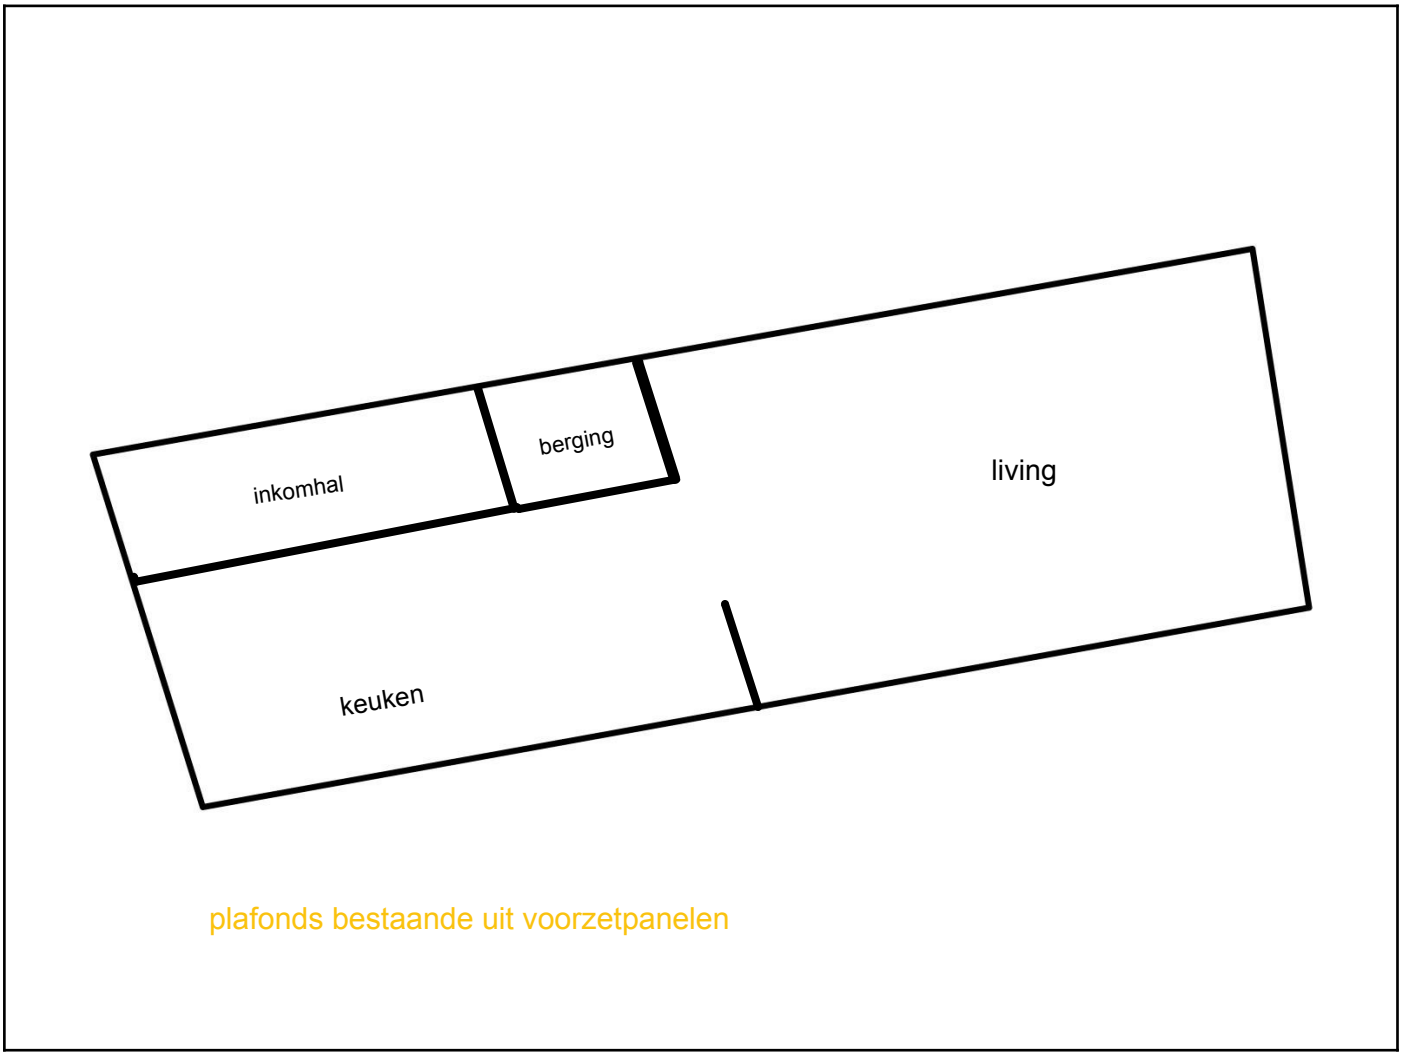
Plan 1.2: Niv +0 plafonds

Beschrijving	Type	Actie
2. Plafonds bestaande uit voorzetpanelen	Advies	-

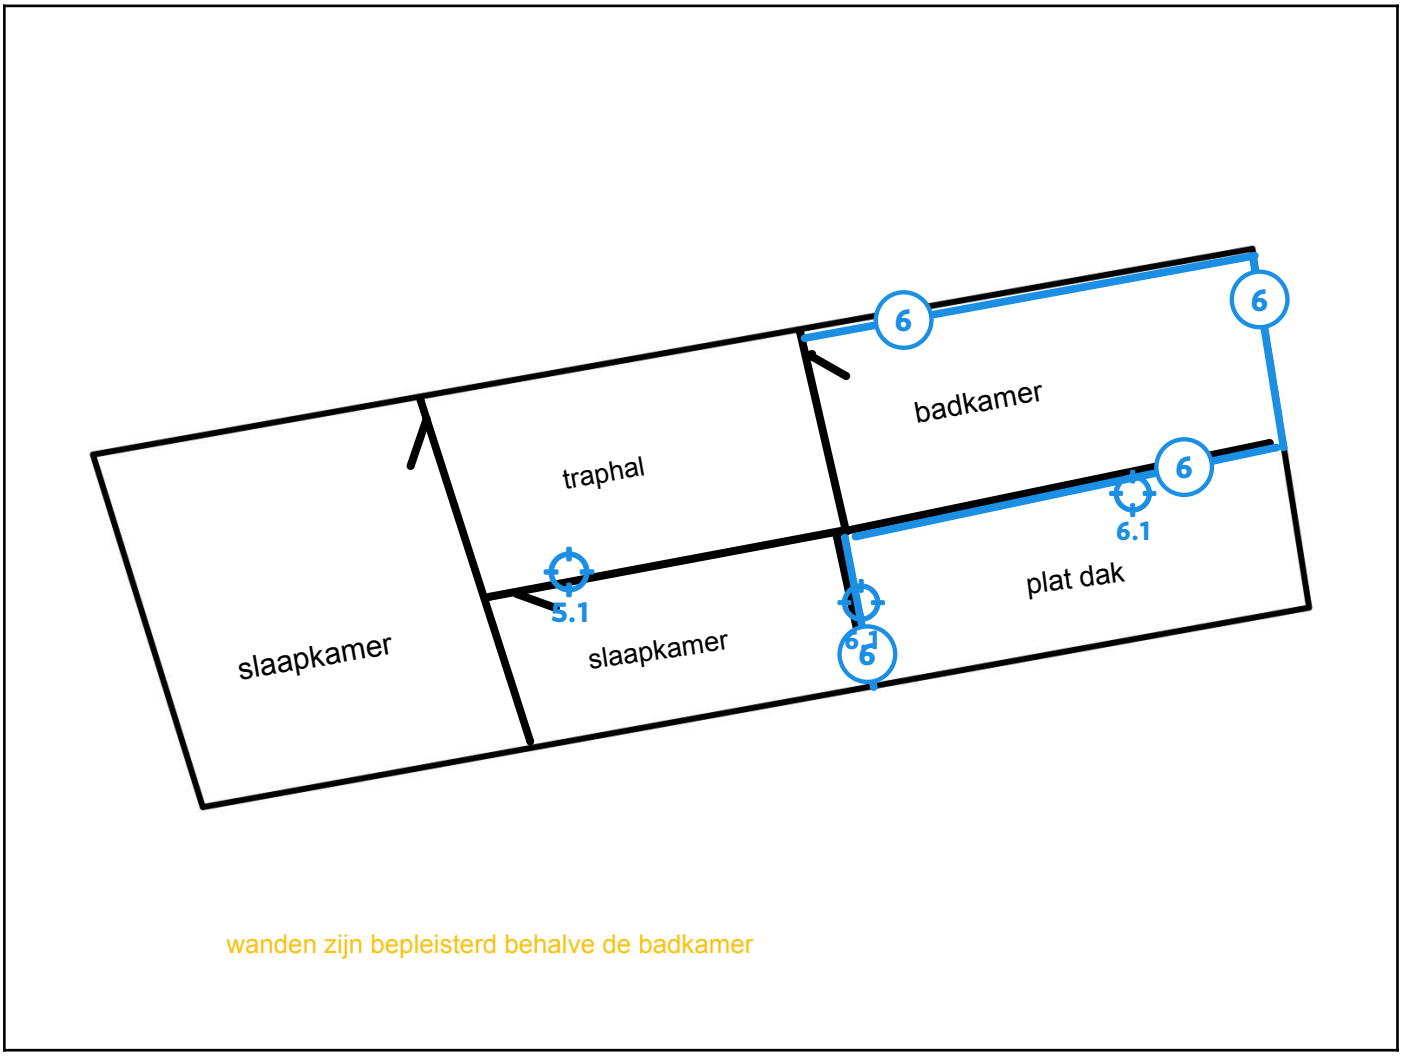
Plan 1.4: Niv +1 wanden

Beschrijving	Type	Actie
5. Pleisterwerk wanden	Geen asbest	-
5.1 Code: 1	Mengmonster	-
6. Crepi gevels	Geen asbest	-
6.1 Code: 4	Mengmonster	-

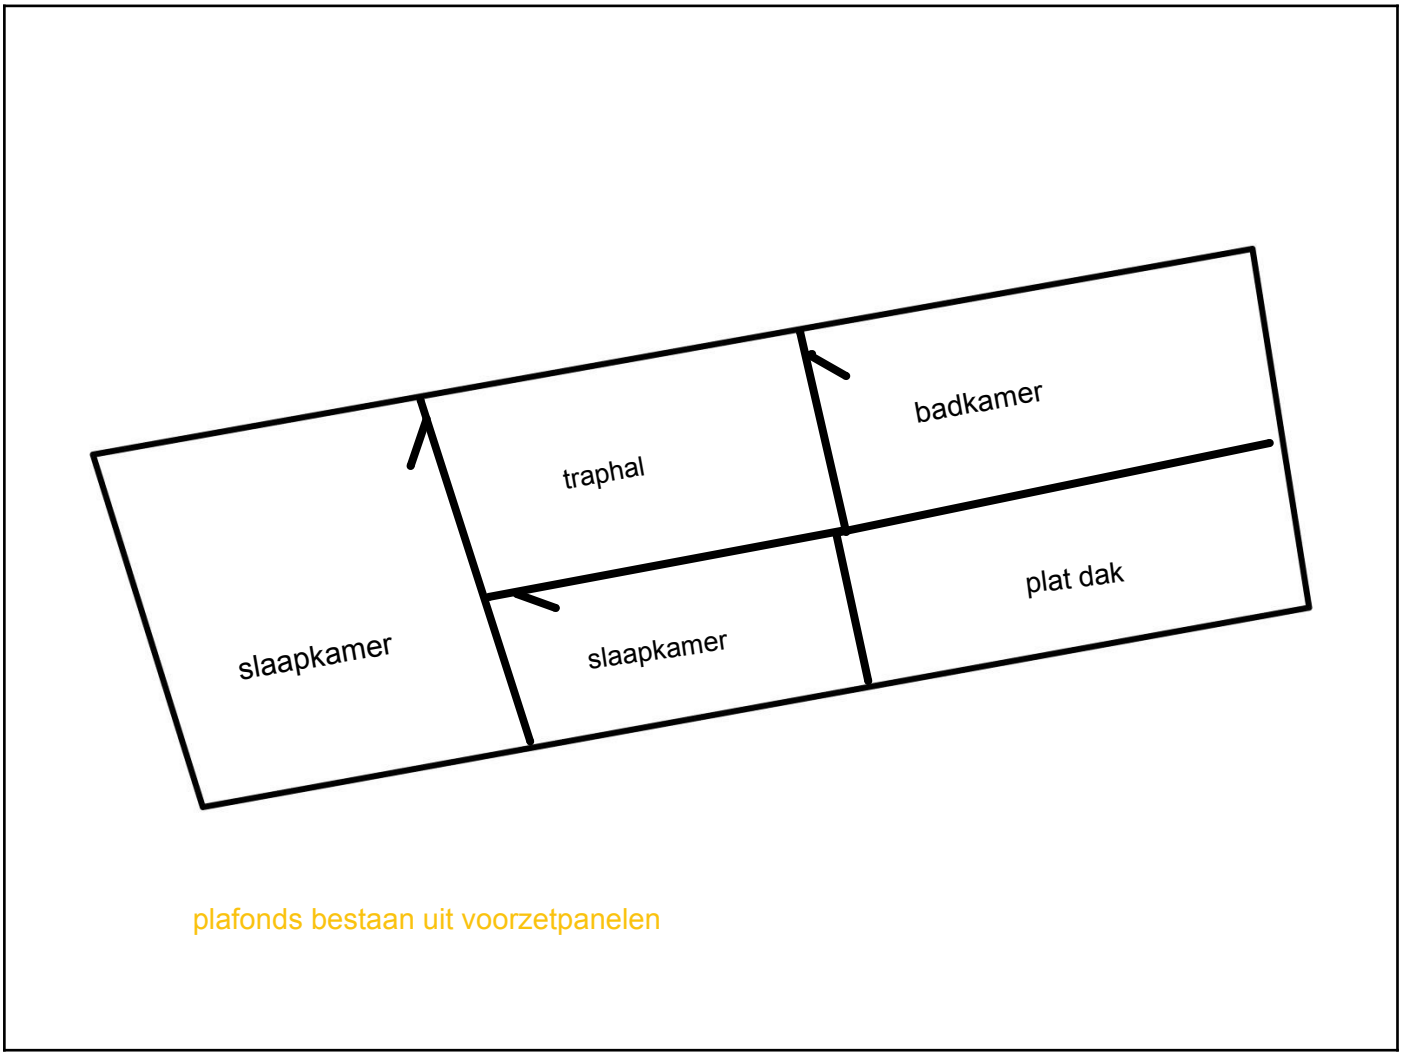
Plan 1.5: Niv +1 plafonds

Beschrijving	Type	Actie
2. Plafonds bestaande uit voorzetpanelen	Advies	-

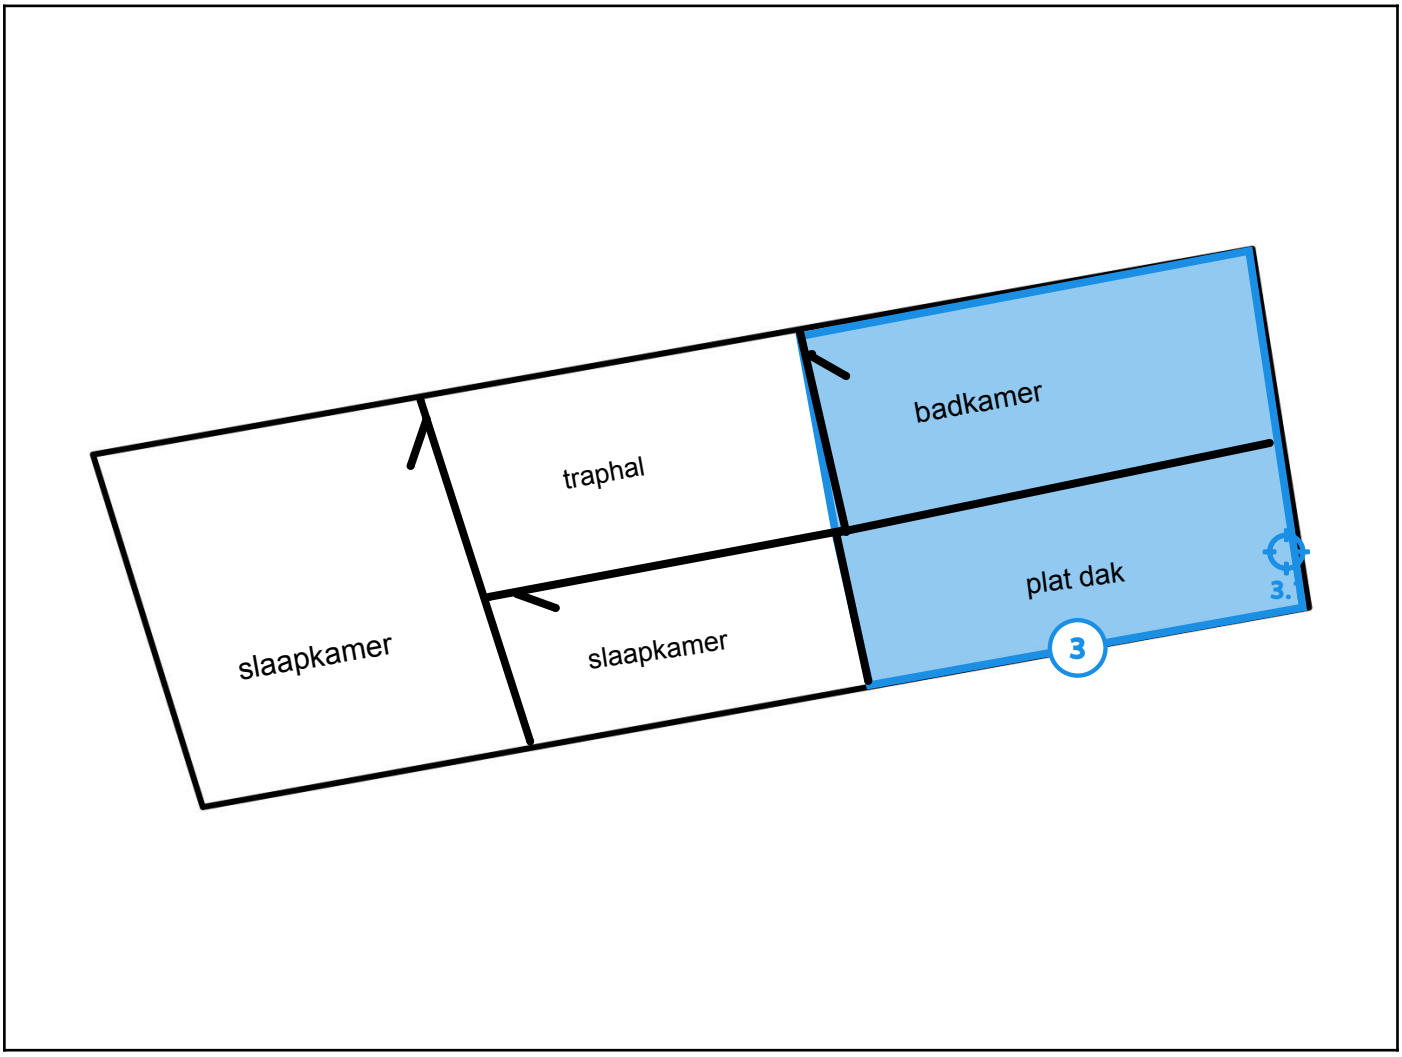
Plan 1.6: Niv +1 varia

Beschrijving	Type	Actie
3. Roofing plat dak	Geen asbest	-
3.1 Code: 3	Puntmonster	-

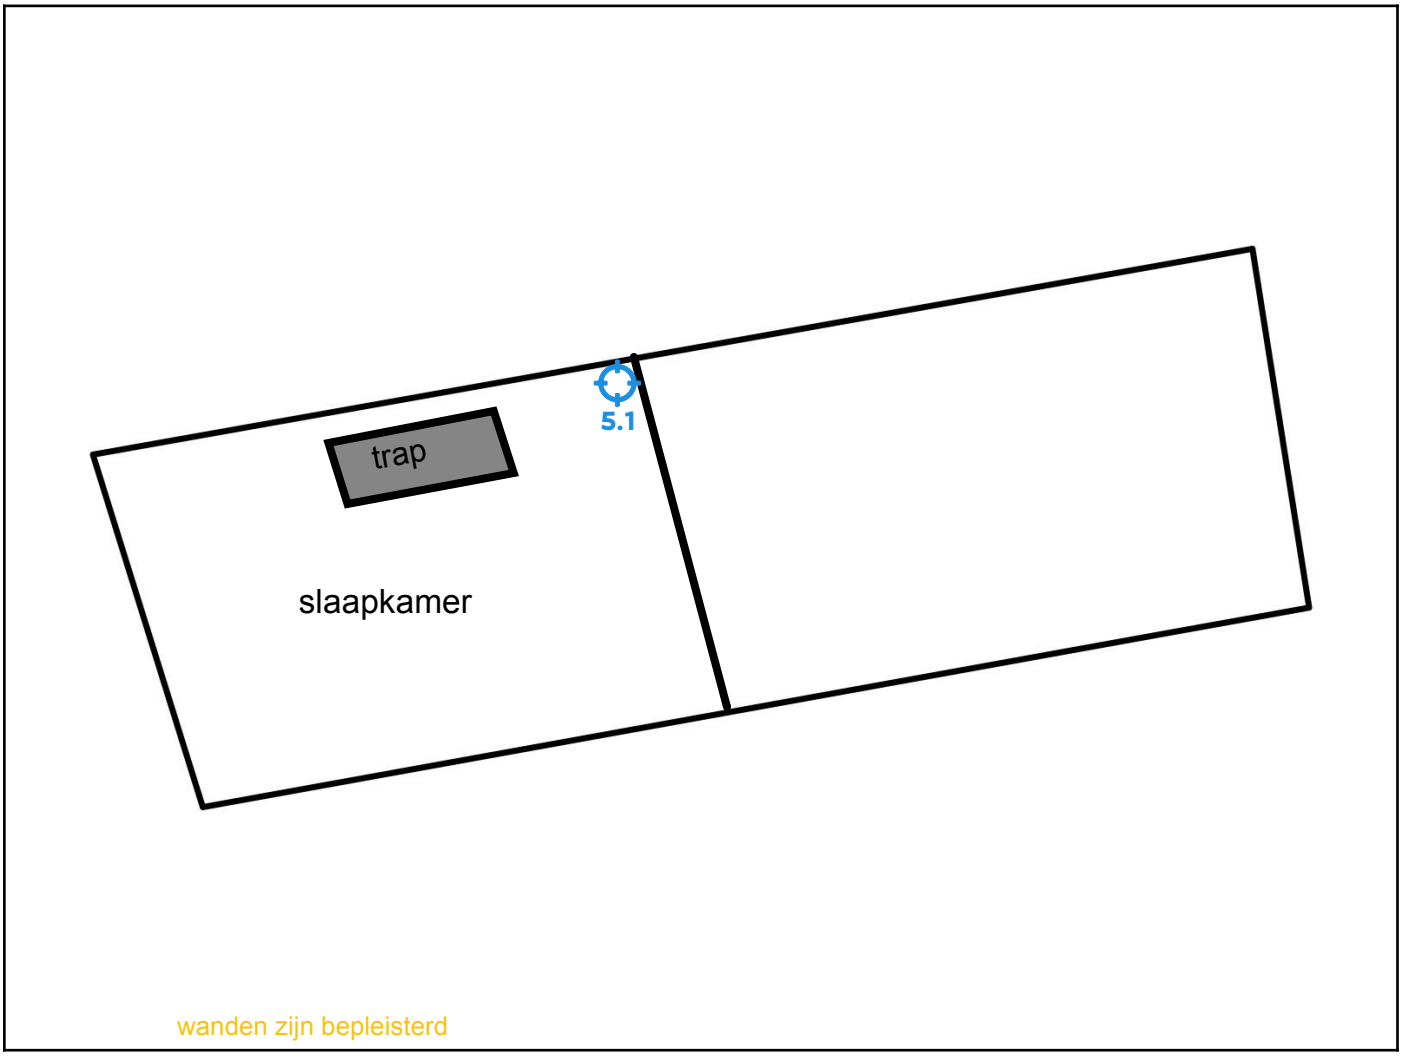
Plan 1.7: Niv +2 wanden

Beschrijving	Type	Actie
5. Pleisterwerk wanden	Geen asbest	-
5.1 Code: 1	Mengmonster	-

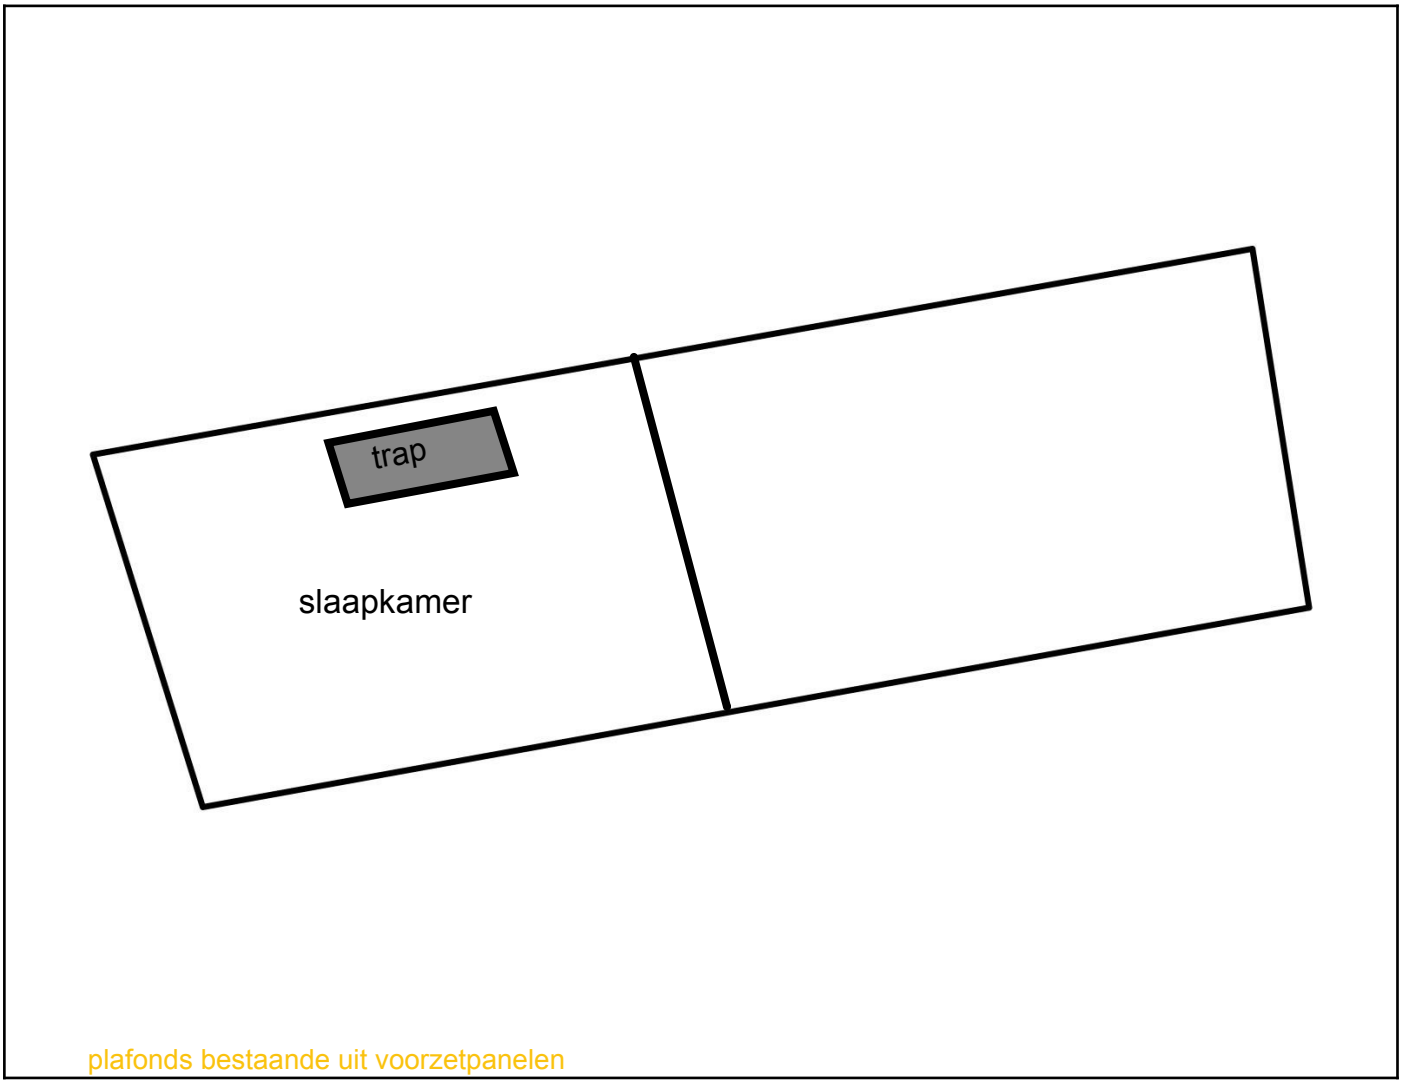
Plan 1.8: Niv +2 plafonds

Beschrijving	Type	Actie
2. Plafonds bestaande uit voorzetpanelen	Advies	-

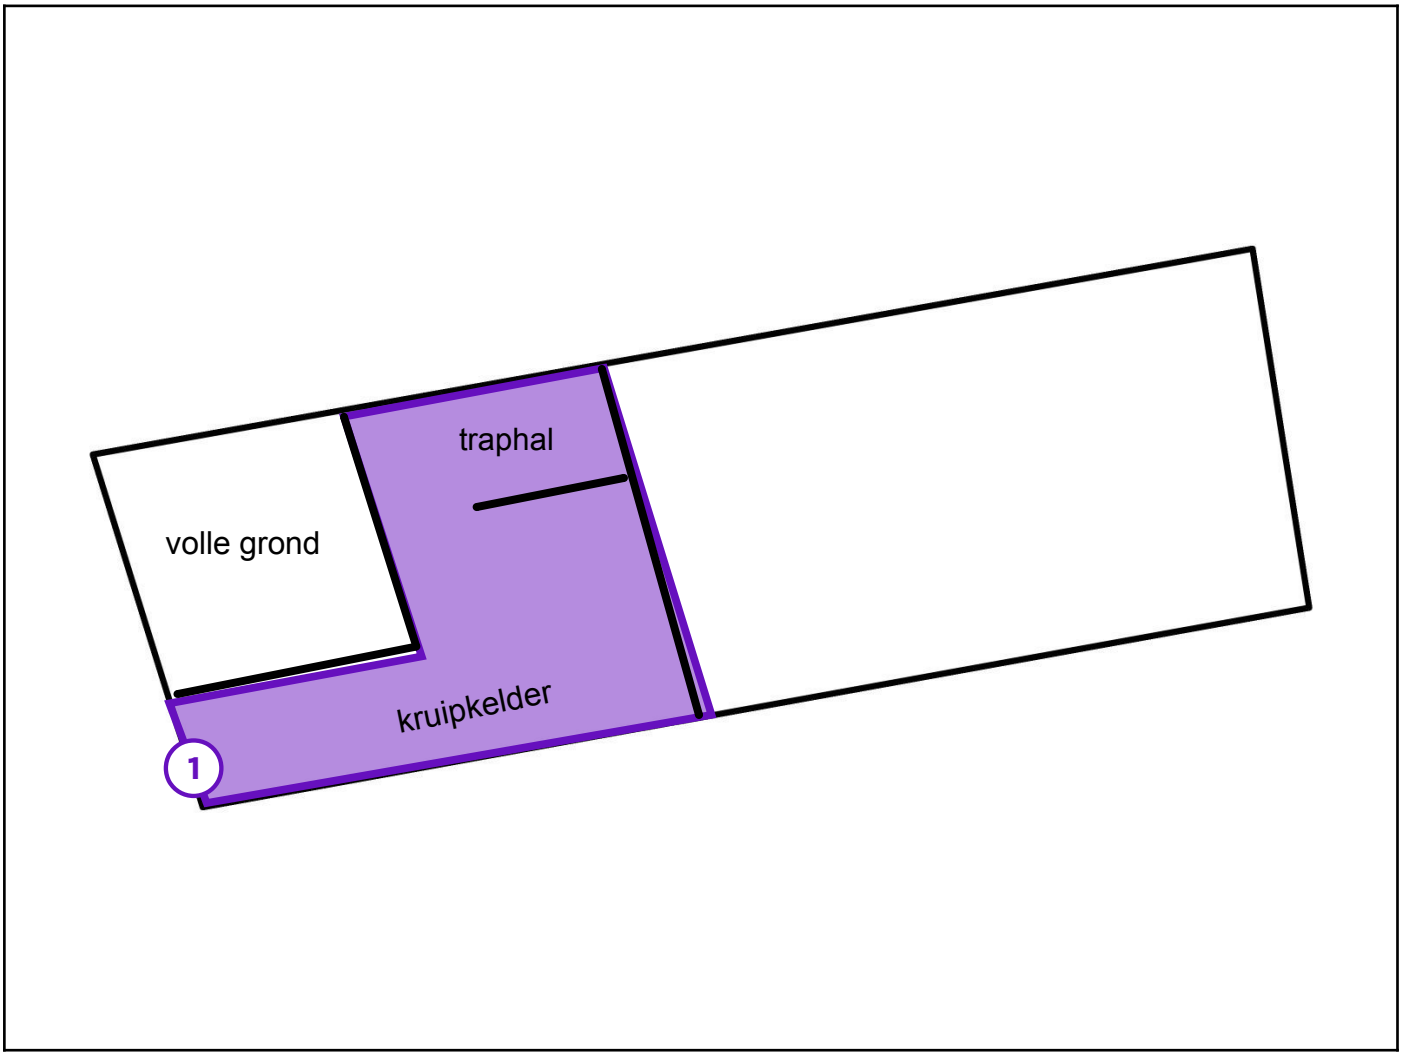
Plan 1.10: Niv -1

Beschrijving	Type	Actie
1. Kruipkelder	Beperking	-

Permanente beperking

Reden: Hoogte minder dan 1,5 meter

Uitleg van de asbestdeskundige: Ruimtes met een hoogte lager dan 1,5 meter hoeven in het kader van een asbestattest voor verkoop of schenking niet onderzocht te worden.

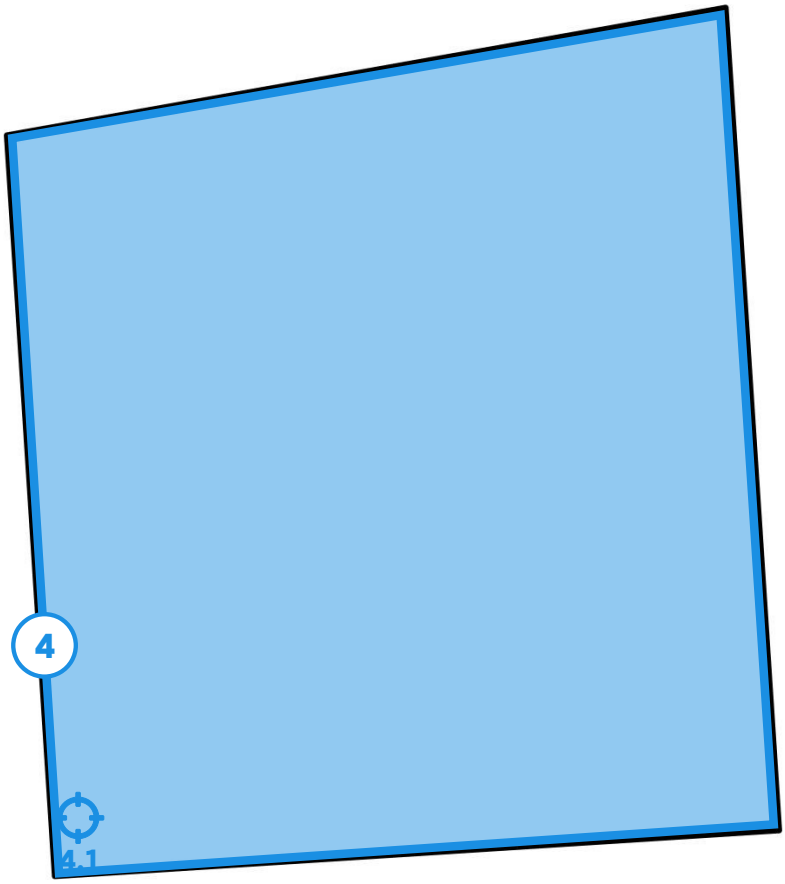
Plan 2.1: Tuinhuis plan

Beschrijving	Type	Actie
4. Roofing (tuinhuis)	Geen asbest	-
4.1 Code: 5	Puntmonster	-

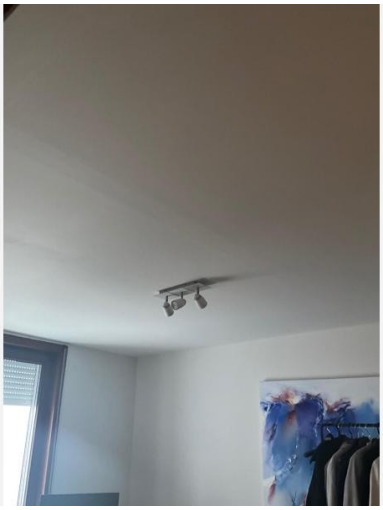
Fiche 2: Plafonds bestaande uit voorzetpanelen

De plafonds werden afgewerkt met niet-asbestverdachte voorzetpanelen die inspectie van de bedekte structuur (opbouw, pleisterwerk) verhinderen.

Basis voor advies	De asbestdeskundige beoordeelt het materiaal als niet-asbestverdacht.
Primaire drager	Plafond

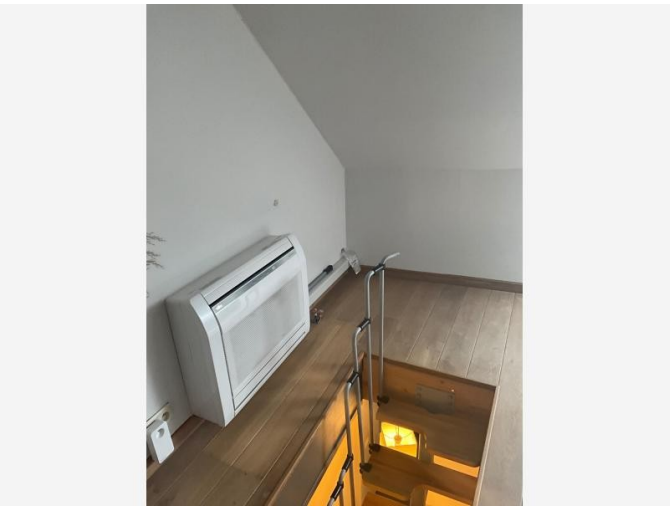
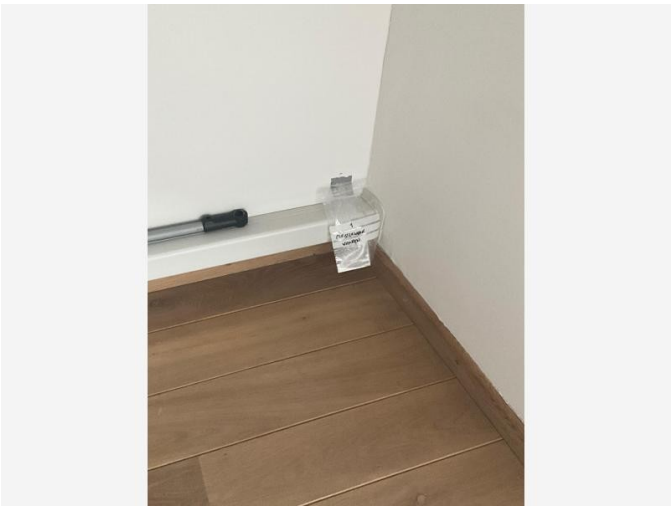
Fiche 5: Pleisterwerk wanden

Geen asbest

#	Type	Referentie	Resultaat
5.1	Mengmonster	1	Geen asbest

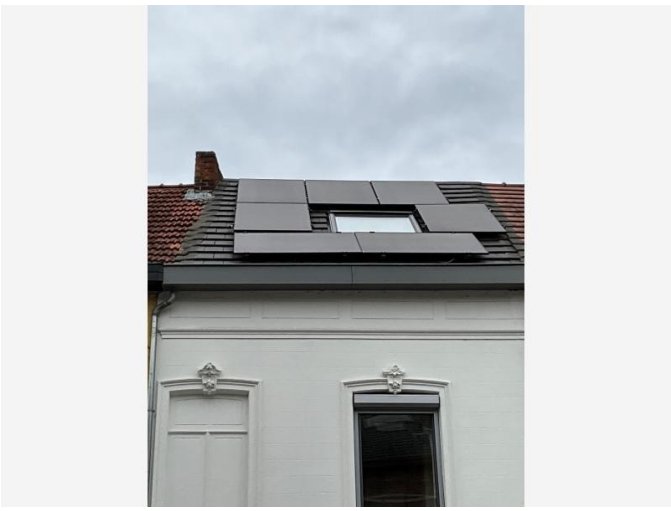
Beschrijving	Notitie	Terug te vinden op plannen
Fiche 7: Dak bestaande uit dakpannen	In 2016 is het plat dak gerenoveerd.	-
Fiche 8: Mastiek (niet verdacht)	Er is geen asbestverdachte mastiek aanwezig.	-
