Asbestinventarisattest

Parkstraat 180, 3000 Leuven

Attestnummer : **20260701-000432.000**
Uitgegeven op : **01.07.2026**
Geldig tot : **01.07.2036**

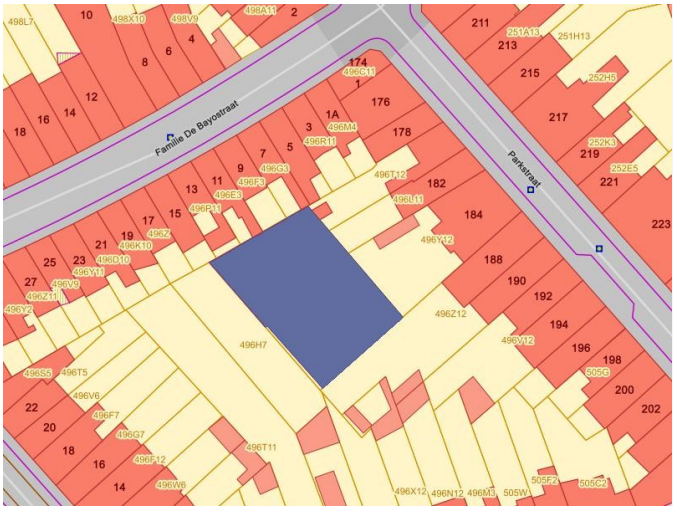
Zone 1: Magazijn

Beschrijving	Type	Actie
1. Dak bestaande uit golfplaten (magazijn)	Asbestmateriaal	Verwijderen

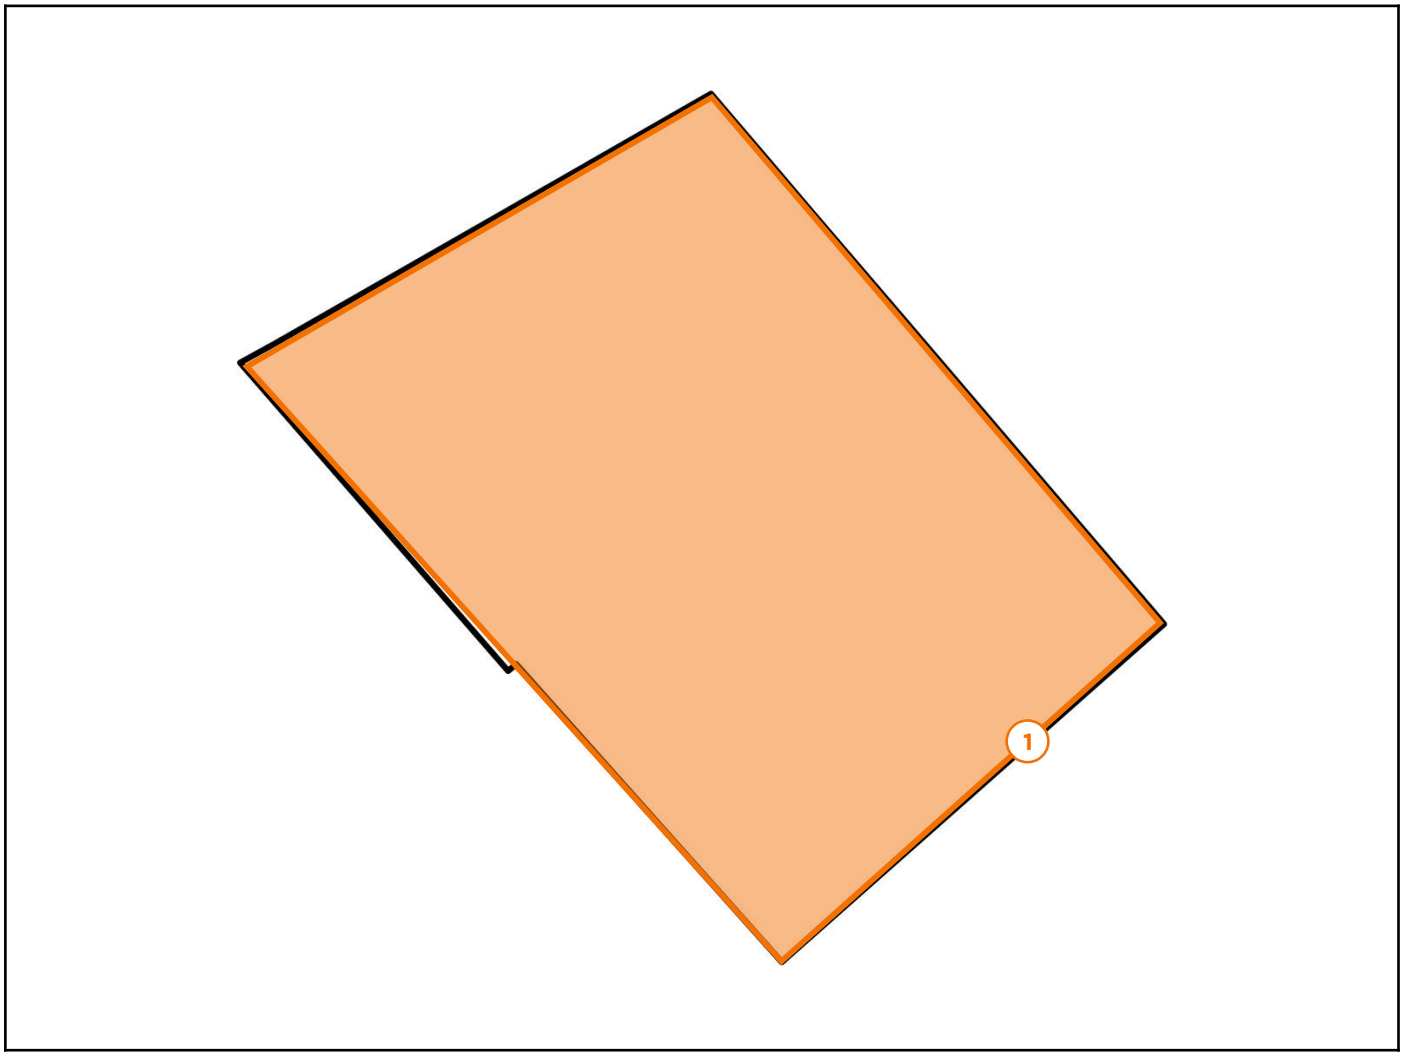
Plan 1.1: Magazijn plan

Fiche 1: Dak bestaande uit golfplaten (magazijn)

Eindbeoordeling materiaalrisico	Verhoogd materiaalrisico en/of verhoogde kans op vezelvrijgave

Gebondenheid	Categorie 1: hechtgebonden in oorsprong
Asbestsoort (vezeltype)	Crocidoliet aanwezig
Asbestconcentratie	Laag (< 50%)
Afschermingsgraad van het gehele materiaal	Geheel of deels vrij aan de buitenlucht, maar geen contact met binnenlucht
Toestand van het materiaal	Matig beschadigd, matig verweerd

- Verwijder dit asbestmateriaal zo snel mogelijk. Volg de toestand goed op.
- Hemelwater dat afspoelt van asbestcement daken of gevels kan asbestdeeltjes bevatten. Gebruik het enkel voor gesloten circuits (bv. spoelen toiletten). Reinig na het vervangen van het dak of de gevel de dakgoten en regenwaterput of -ton om asbesthoudend sediment of slib te verwijderen
- Voer bijkomende staalname(s) uit.

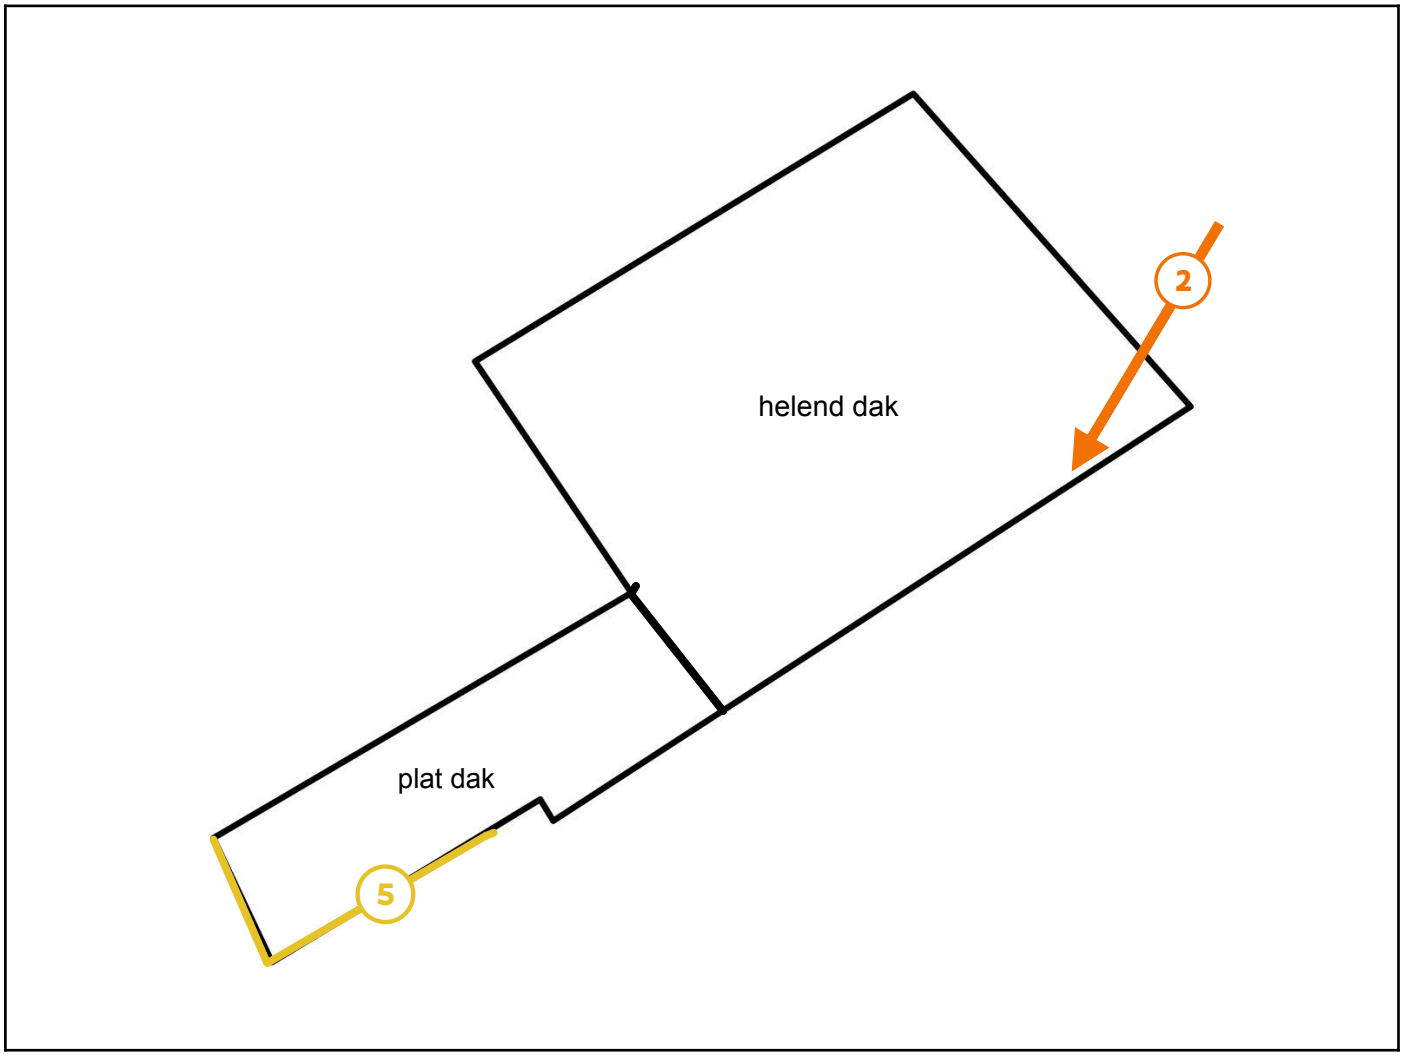
Plan 2.7: Dak plan

Beschrijving	Type	Actie
2. Schouw	Asbestmateriaal	Verwijderen
5. Deksteen	Asbestmateriaal	Zorgvuldig beheren

Fiche 2: Schouw

Eindbeoordeling materiaalrisico	Verhoogd materiaalrisico en/of verhoogde kans op vezelvrijgave

Gebondenheid	Categorie 1: hechtgebonden in oorsprong
Asbestsoort (vezeltype)	Crocidoliet aanwezig
Asbestconcentratie	Laag (< 50%)
Afschermingsgraad van het gehele materiaal	Geheel of deels vrij aan de buitenlucht, maar geen contact met binnenlucht
Toestand van het materiaal	Matig beschadigd, matig verweerd

- Zorg voor een veilig beheer. Vermijd het beschadigen van het asbestmateriaal. Controleer de toestand jaarlijks op wijzigingen.
- Voer bijkomende staalname(s) uit.

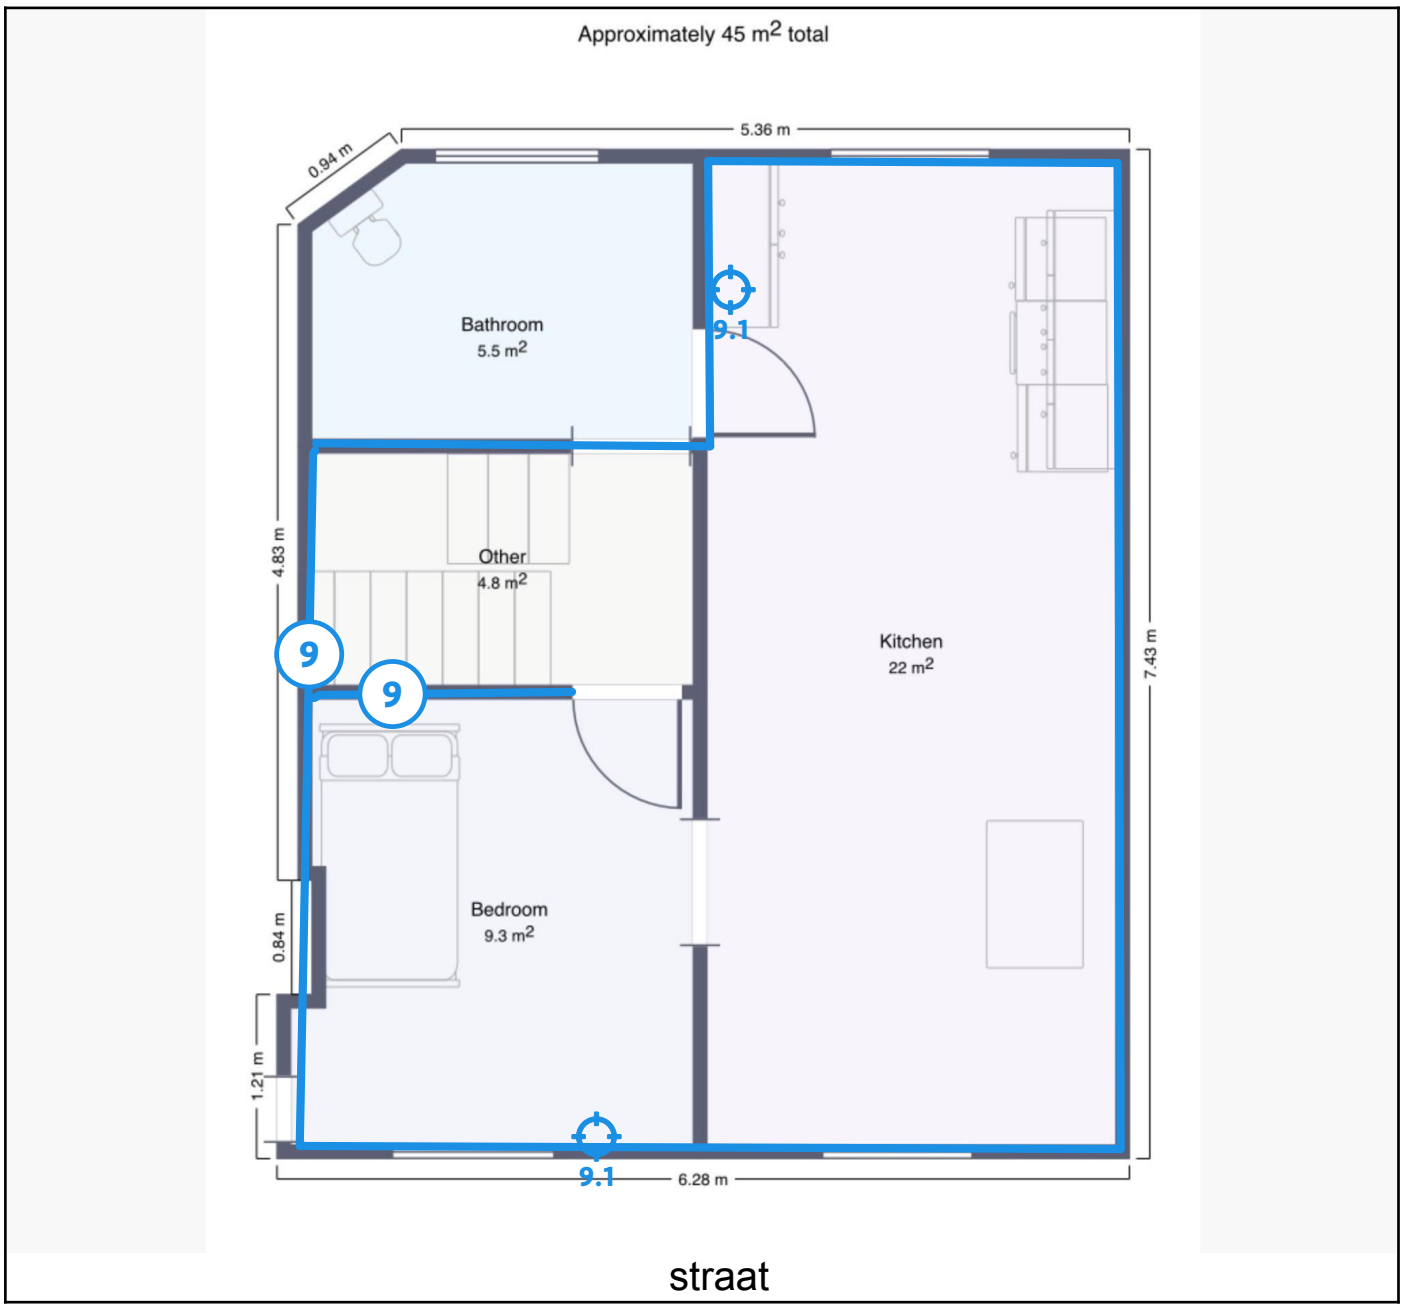
Plan 2.8: Niv +1

Beschrijving	Type	Actie
9. Pleisterwerk wanden	Geen asbest	-
9.1 Code: 1	Mengmonster	-

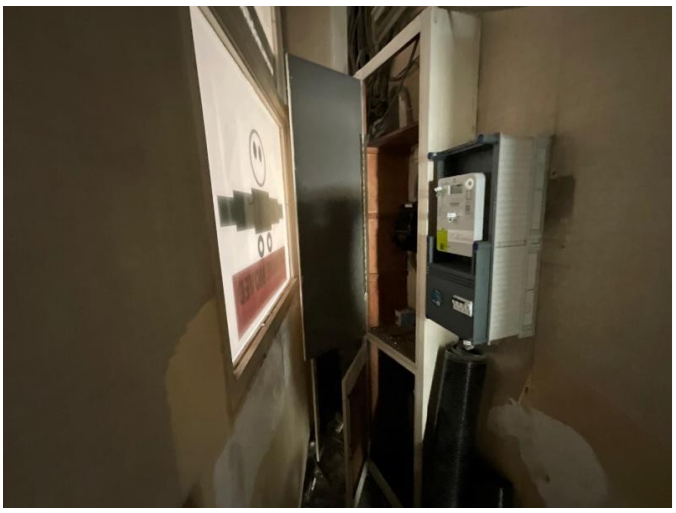
Fiche 4: Bakeliet schakelkast

Eindbeoordeling materiaalrisico	Laag materiaalrisico en/of verlaagde kans op vezelvrijgave

Gebondenheid	Categorie 1: hechtgebonden in oorsprong
Asbestsoort (vezeltype)	Crocidoliet aanwezig
Asbestconcentratie	Laag (< 50%)
Afschermingsgraad van het gehele materiaal	Geheel of deels vrij aan de binnenlucht, maar geen contact met binnenluchtstromen
Toestand van het materiaal	Onbeschadigd, niet verweerd

- Zorg voor een veilig beheer. Vermijd het beschadigen van het asbestmateriaal. Controleer de toestand jaarlijks op wijzigingen.
- Voer bijkomende staalname(s) uit.

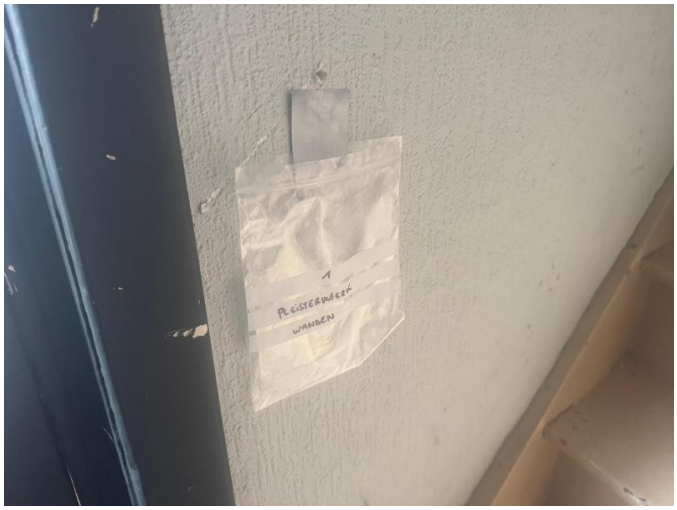
Fiche 9: Pleisterwerk wanden

Geen asbest
