Asbestinventarisattest

Parkstraat 182, 3000 Leuven

Attestnummer : **20260701-000437.000**
Uitgegeven op : **01.07.2026**
Geldig tot : **01.07.2036**

Niet-asbestveilig

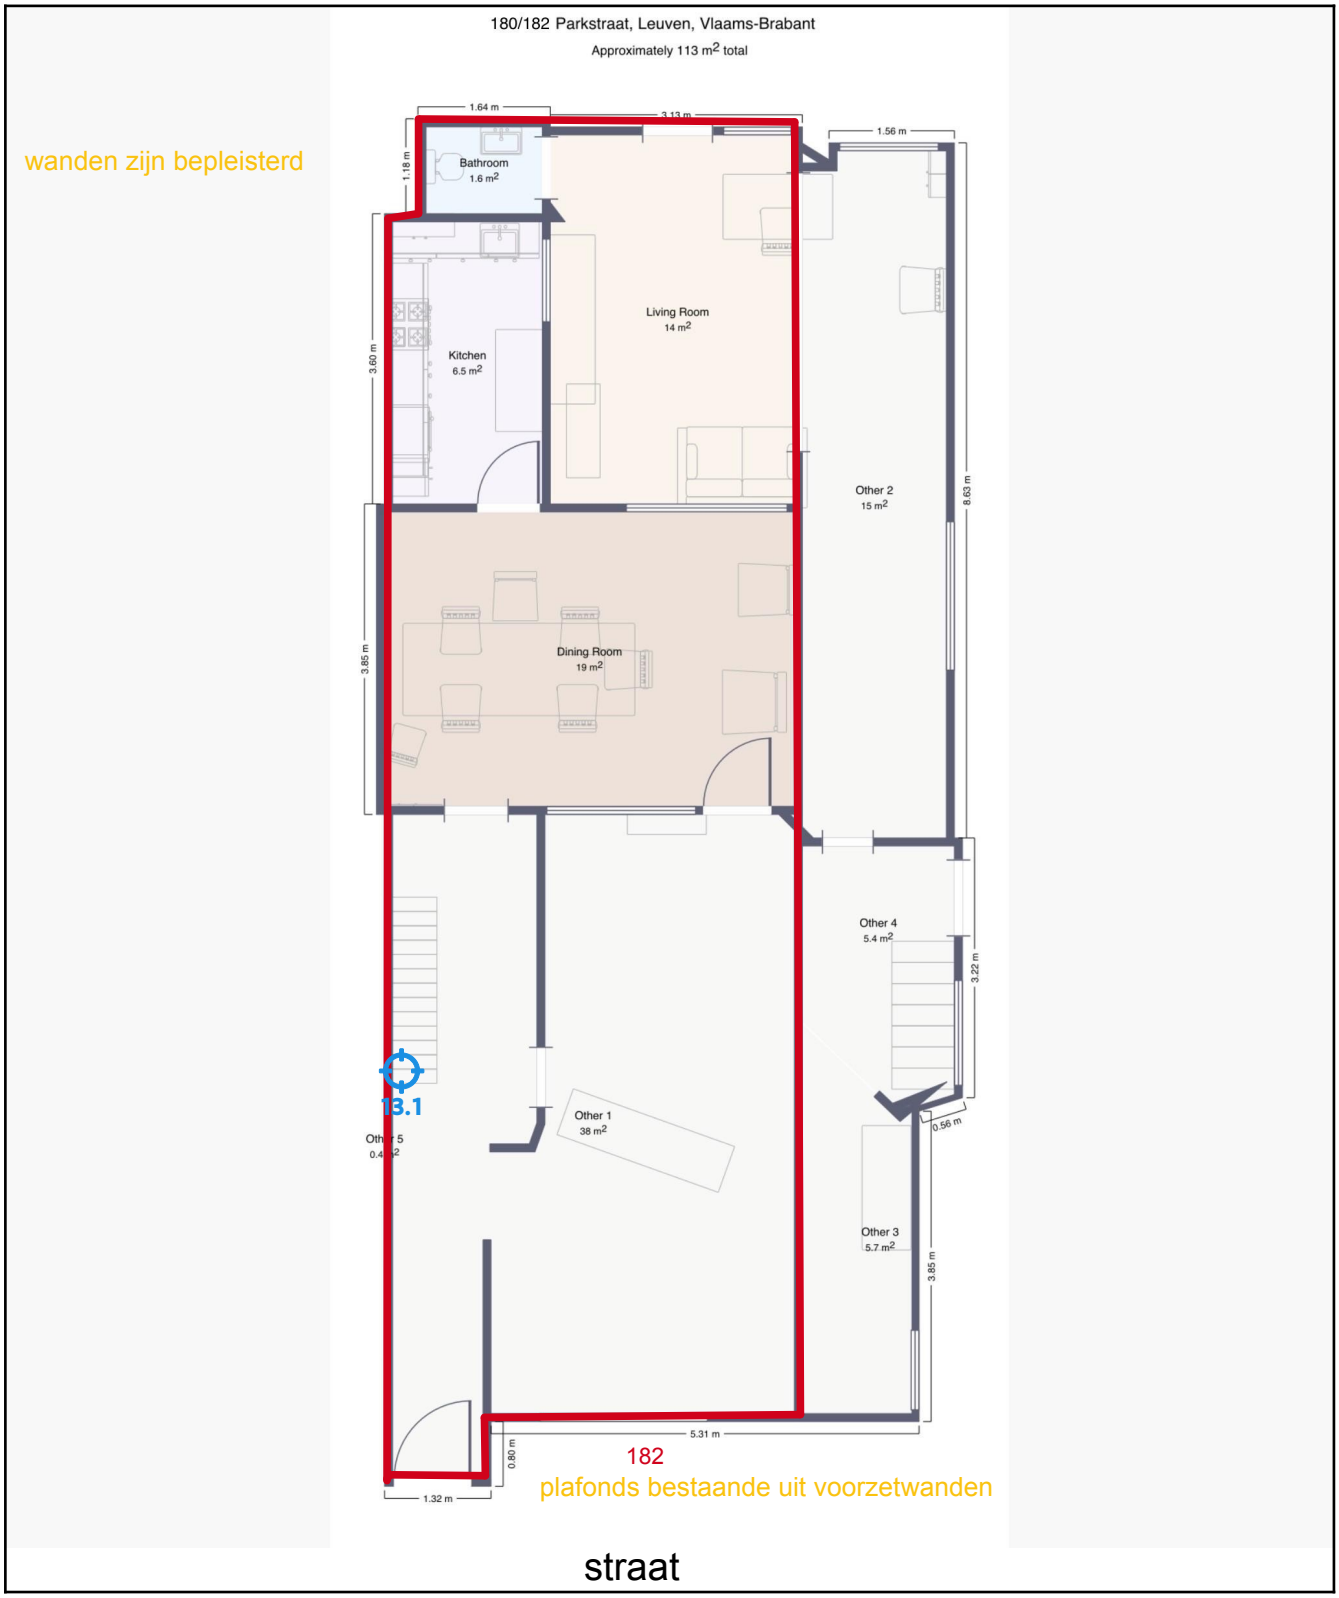
Plan 1.1: Niv +0

Beschrijving	Type	Actie
2. Leidingisolatie (gips)	Asbestmateriaal	Verwijderen
2.1 Code: 2 rechte stukken	Mengmonster	-
2.2 Code: 3 bochten	Mengmonster	-

4. Bakeliet schakelaars/stopcontacten	Asbestmateriaal	Verwijderen

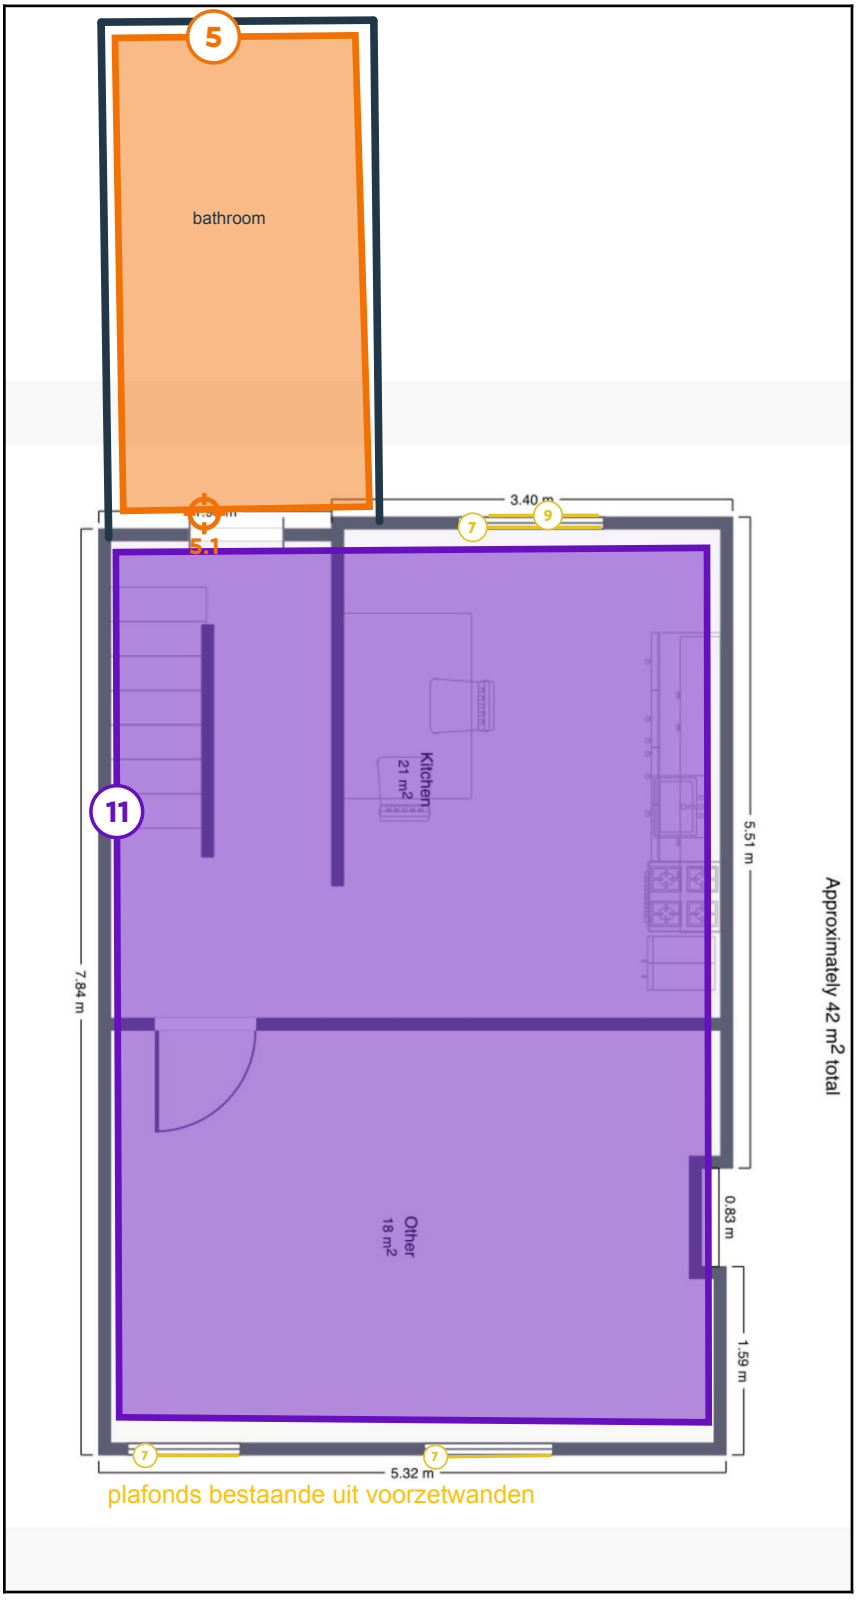
Plan 1.2: Niv +1

5. Vinyl (badkamer)	Asbestmateriaal	Verwijderen
5.1 Code: 4	Puntmonster	-
7. Vensterbank type massal	Asbestmateriaal	Zorgvuldig beheren
9. Mastiek (tussen glas en kozijn)	Asbestmateriaal	Zorgvuldig beheren
11. Vloerzeil	Advies	-
12. Plafonds bestaande uit voorzetpanelen	Advies	-

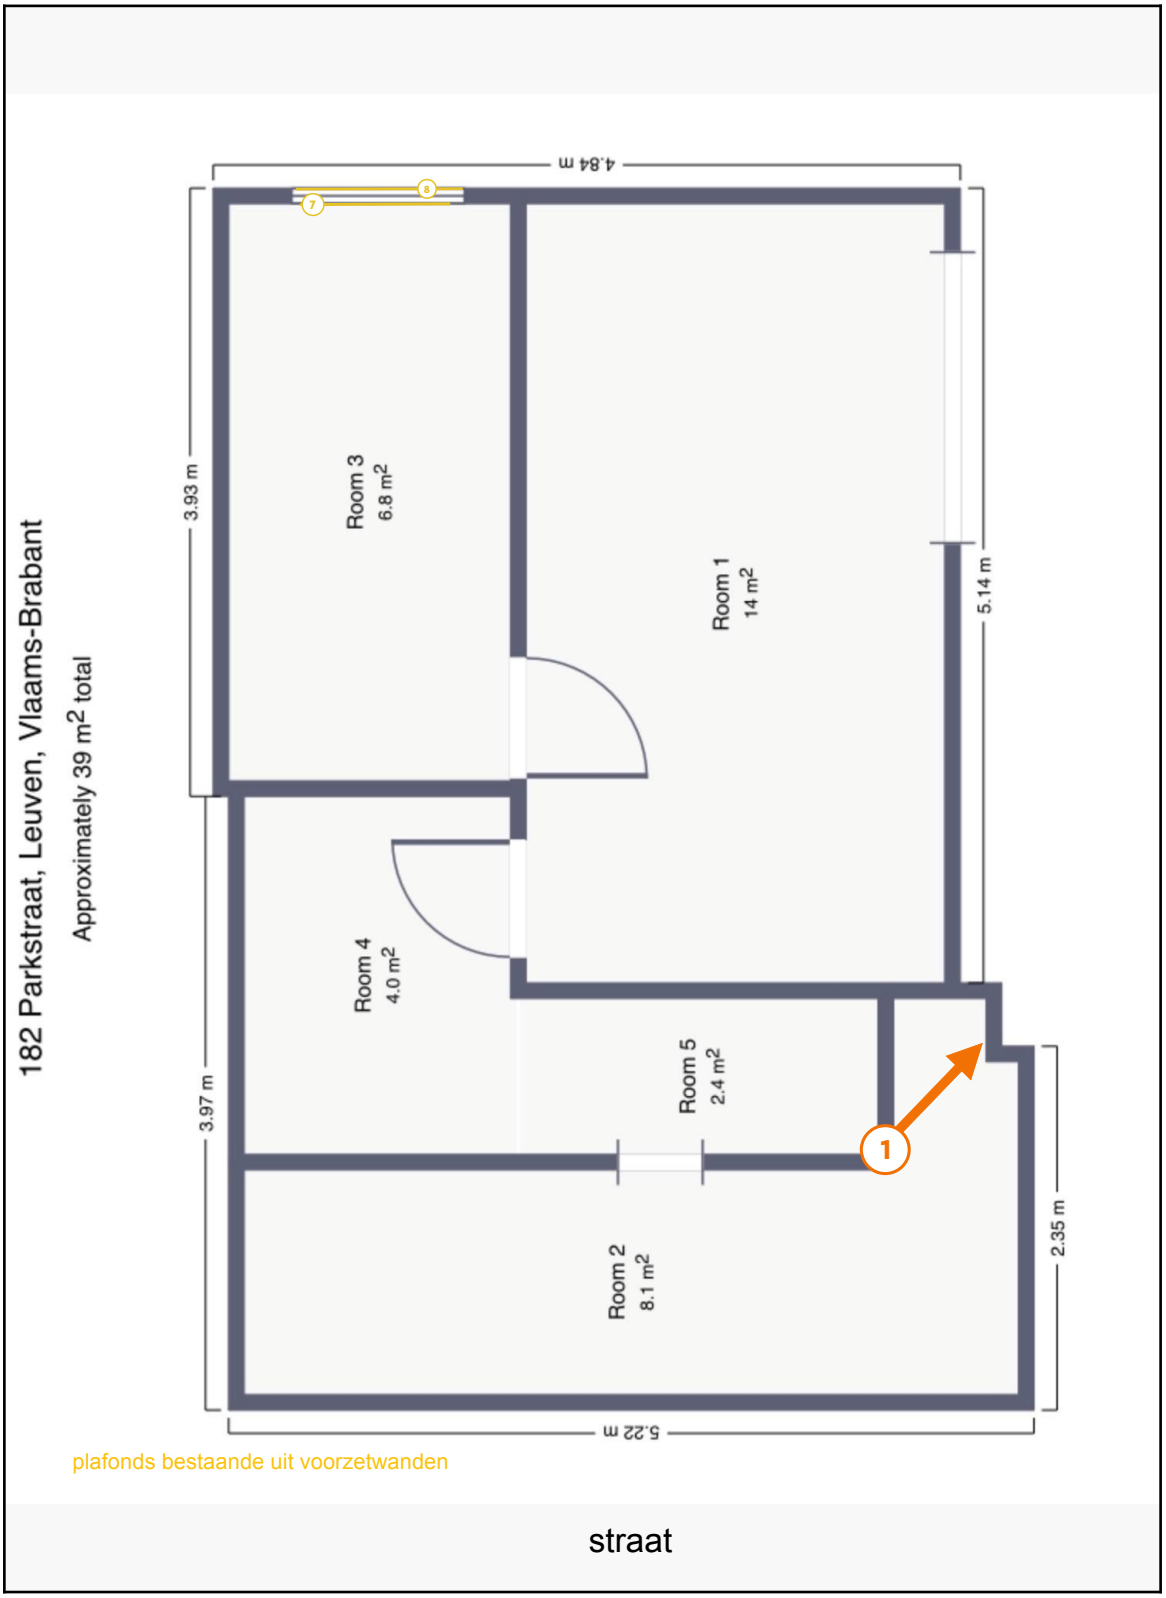
Plan 1.3: Niv +2

1. Roetluik	Asbestmateriaal	Verwijderen
7. Vensterbank type massal	Asbestmateriaal	Zorgvuldig beheren
8. Mastiek (tussen (muur en kozijn)	Asbestmateriaal	Zorgvuldig beheren
12. Plafonds bestaande uit voorzetpanelen	Advies	-

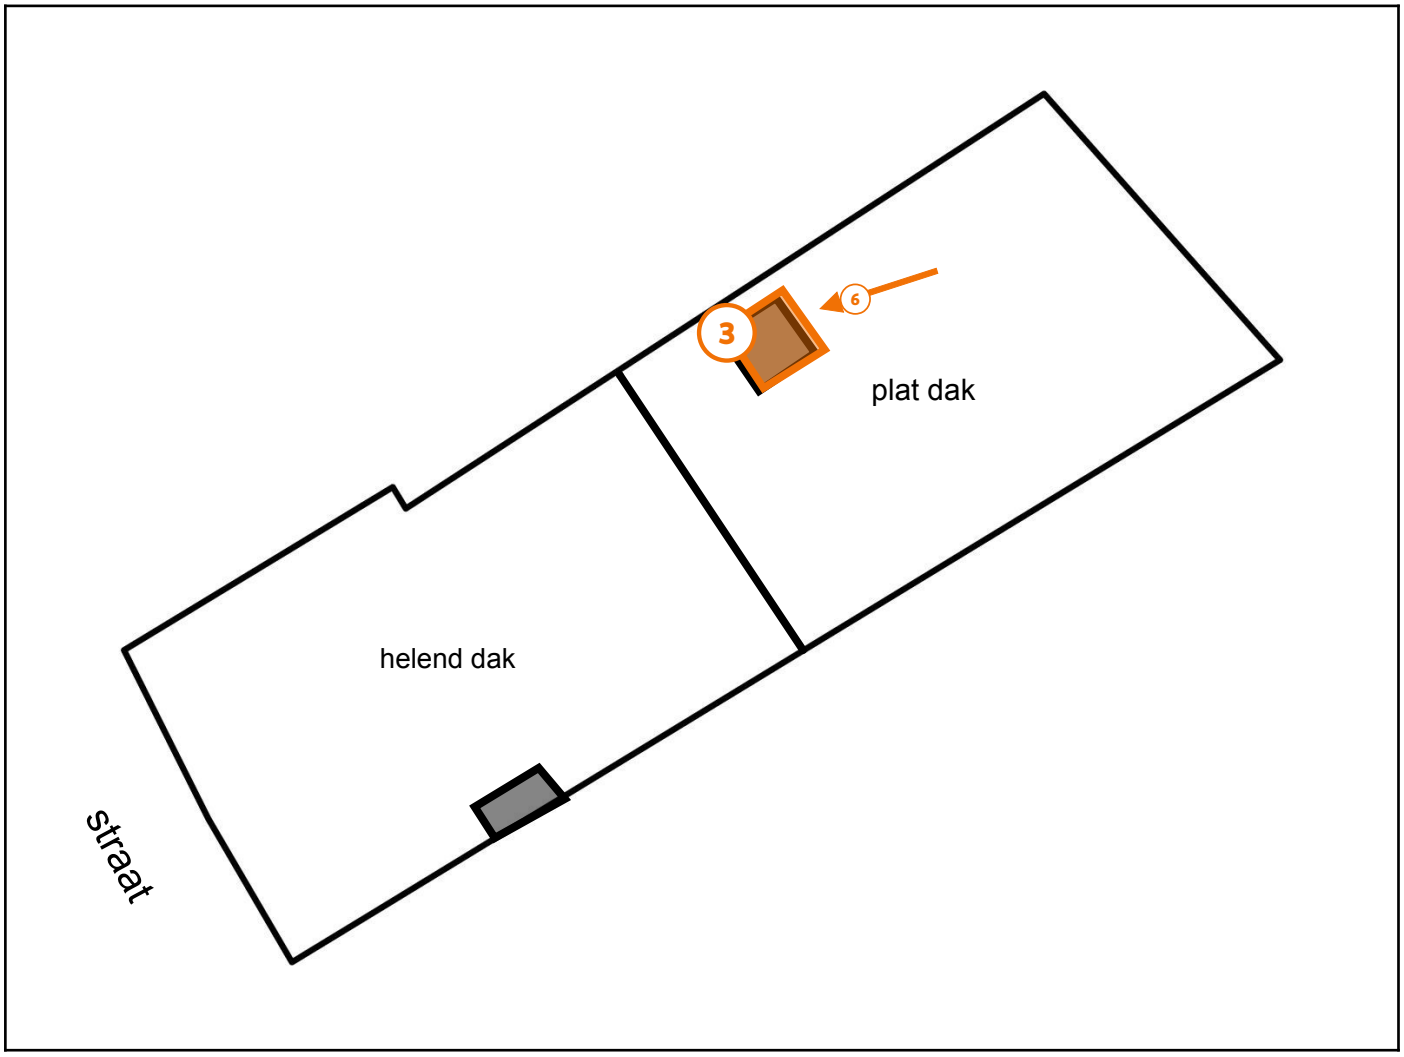
Plan 1.4: Dak plan

Beschrijving	Type	Actie
3. Schouw	Asbestmateriaal	Verwijderen
6. Schouwhoed	Asbestmateriaal	Verwijderen

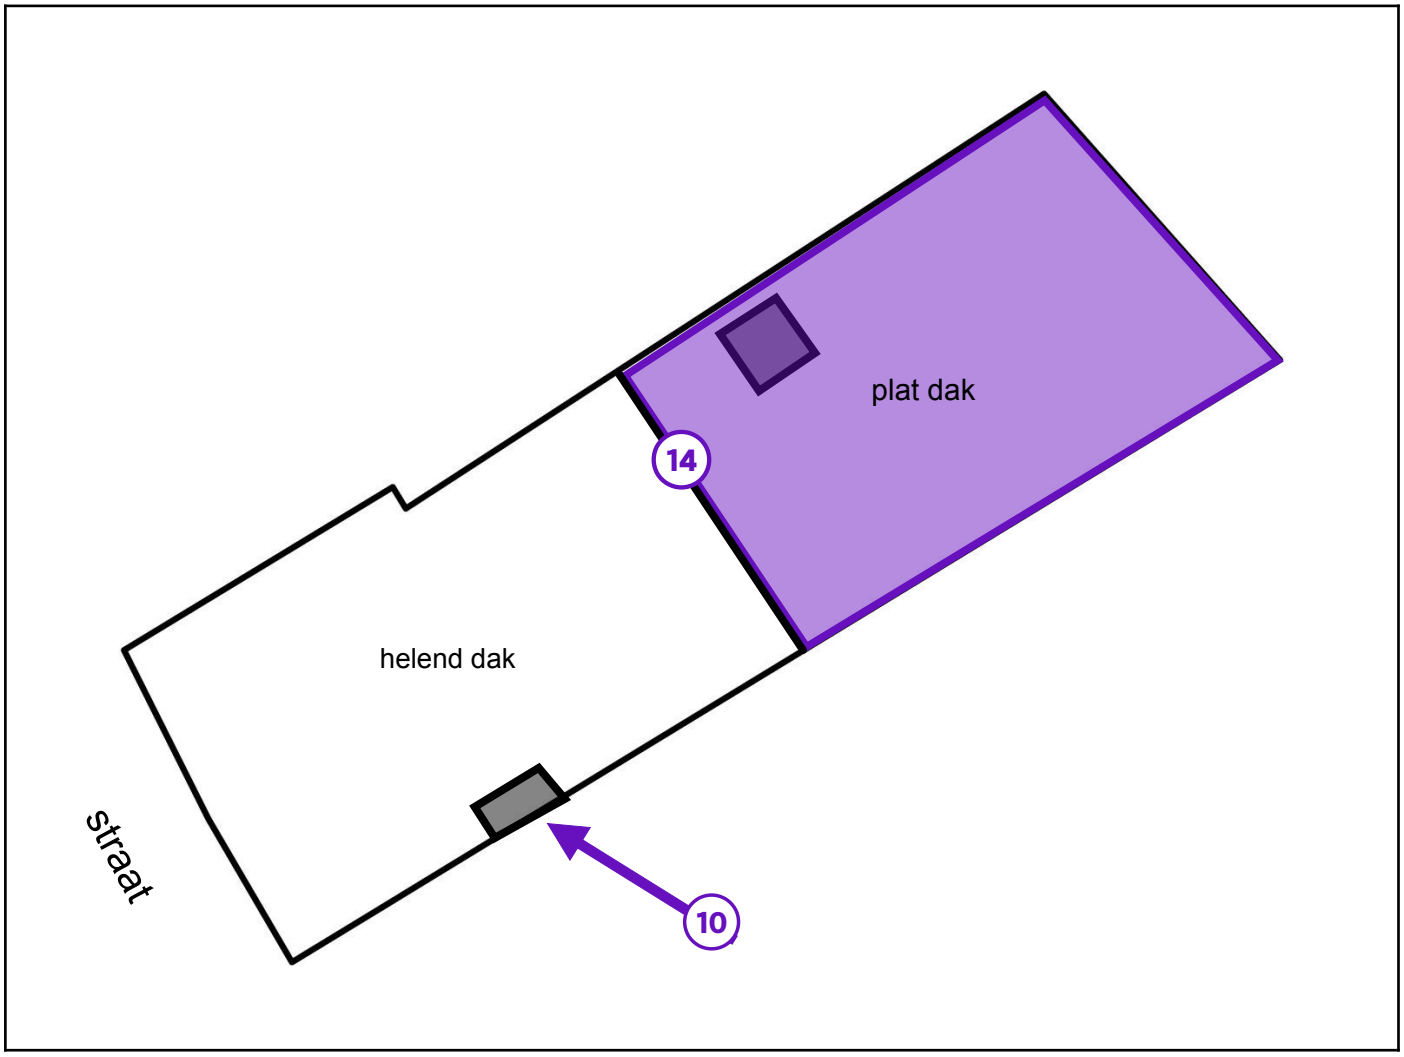
Plan 1.6: Dak plan

Beschrijving	Type	Actie
10. Schouw	Beperking	-
14. Dakbedekking bestaande uit stalen/zink platen	Overige ruimte of materiaal	-

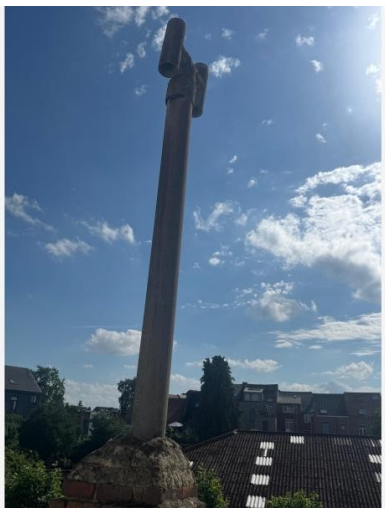
Fiche 3: Schouw

Eindbeoordeling materiaalrisico	Verhoogd materiaalrisico en/of verhoogde kans op vezelvrijgave

Gebondenheid	Categorie 1: hechtgebonden in oorsprong
Asbestsoort (vezeltype)	Crocidoliet aanwezig
Asbestconcentratie	Laag (< 50%)
Afschermingsgraad van het gehele materiaal	Geheel of deels vrij aan de buitenlucht, maar geen contact met binnenlucht
Toestand van het materiaal	Matig beschadigd, matig verweerd

- Zorg voor een veilig beheer. Vermijd het beschadigen van het asbestmateriaal. Controleer de toestand jaarlijks op wijzigingen.
- Voer bijkomende staalname(s) uit.

- Eenvoudige handelingen: mag via doe-het-zelf of door werknemer(s) met opleidingsattest eenvoudige handelingen
  Deze toepassing kan door een aannemer die over een opleidingsattest eenvoudige handelingen beschikt of door een particulier (doe-het-zelf), verwijderd worden indien er geen verhoogd risico op vrijgave van asbestvezels (max. concentratie 0,01 vezels/cm3 - CODEX Art. VI.3-54) ontstaat en de toepassing voorafgaand wordt gefixeerd/bevochtigd; de individuele elementen zonder machinale werktuigen (boormachine, slijpschijf, hogedrukreiniger,...) en zonder breken of gooien een voor een losgemaakt worden; en ten slotte dubbel en luchtdicht verpakt weggevoerd worden naar een erkend afvalpunt (recyclagepark).

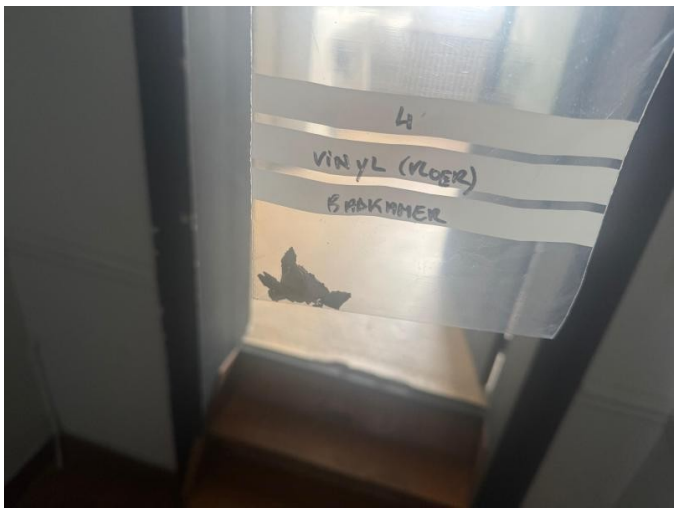
Fiche 5: Vinyl (badkamer)

Eindbeoordeling materiaalrisico	Verhoogd materiaalrisico en/of verhoogde kans op vezelvrijgave

Gebondenheid	Categorie 2: niet-hechtgebonden met matrix
Asbestsoort (vezeltype)	Alleen chrysotiel aanwezig
Asbestconcentratie	Hoog (>= 50%)
Afschermingsgraad van het gehele materiaal	Geheel of deels vrij aan de binnenlucht, maar geen contact met binnenluchtstromen
Toestand van het materiaal	Licht beschadigd, licht verweerd. Intacte calciumsilicaatplaat of materiaal met categorie 3-gebondenheid

#	Type	Referentie	Resultaat
5.1	Puntmonster	4	Chrysotiel

- Zorg voor een veilig beheer. Vermijd het beschadigen van het asbestmateriaal. Controleer de toestand jaarlijks op wijzigingen.

- Hermetische zone (erkend asbestverwijderaar)
  Deze toepassing kan enkel door een erkende asbestverwijderaar via de methodiek van hermetische zone verwijderd worden omdat verwijdering via de methodiek van eenvoudige handelingen en/of couveusezakmethode niet mogelijk is; en er automatisch een verhoogd risico op vrijgave van asbestvezels (max. concentratie 0,01 vezels/cm - CODEX Art. VI.3-54) ontstaat. (Bron: CODEX - Art. VI.3-61.- par 1.)
