Asbestinventarisattest

Alfred Delaunoislaan 16/0101, 3001 Leuven

Attestnummer : **20240715-000386.000**
Uitgegeven op : **15.07.2024**
Geldig tot : **15.07.2034**

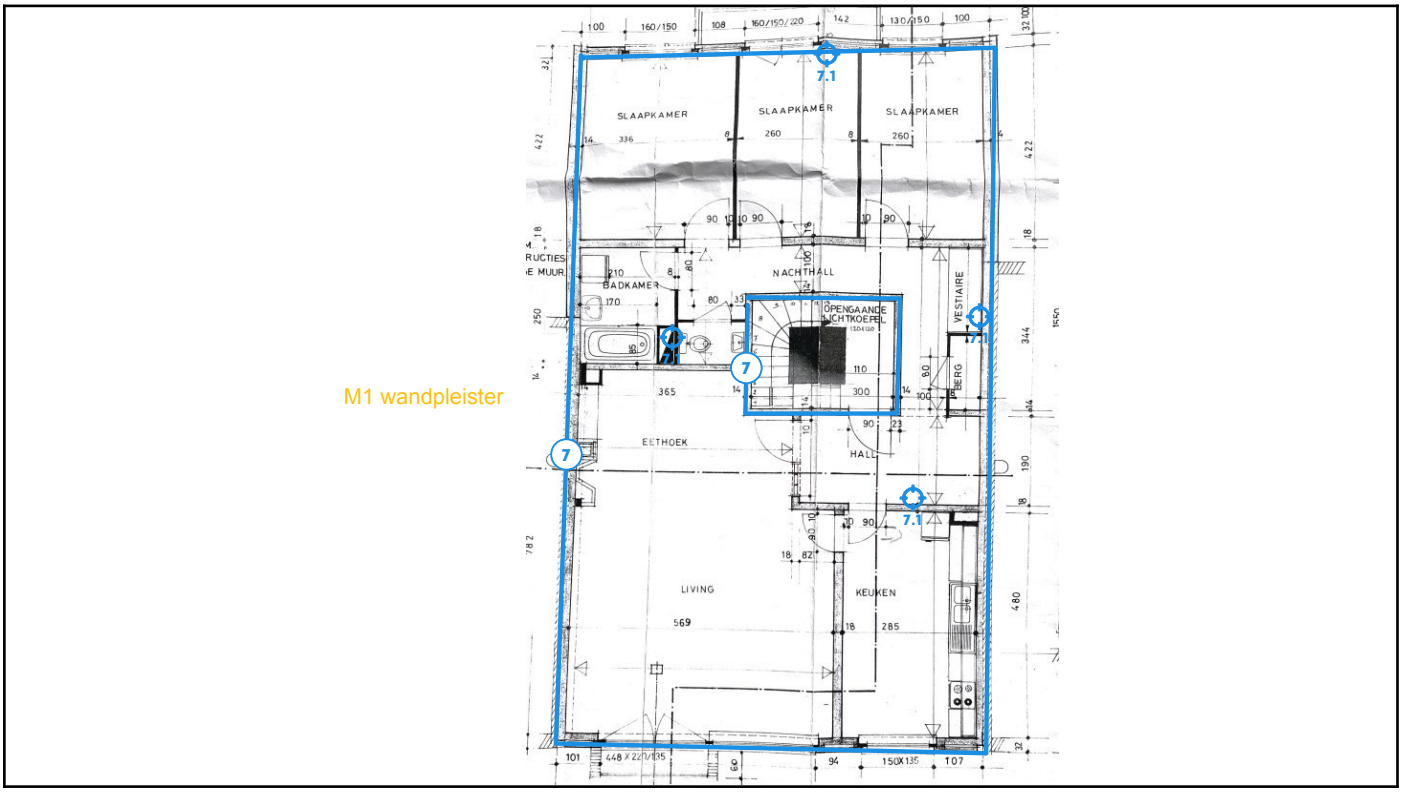
Plan 1.1: niv+1+2+3

Beschrijving	Type	Actie
7. wandpleister	Geen asbest	-
7.1 Code: M1 wandpleister	Mengmonster	-

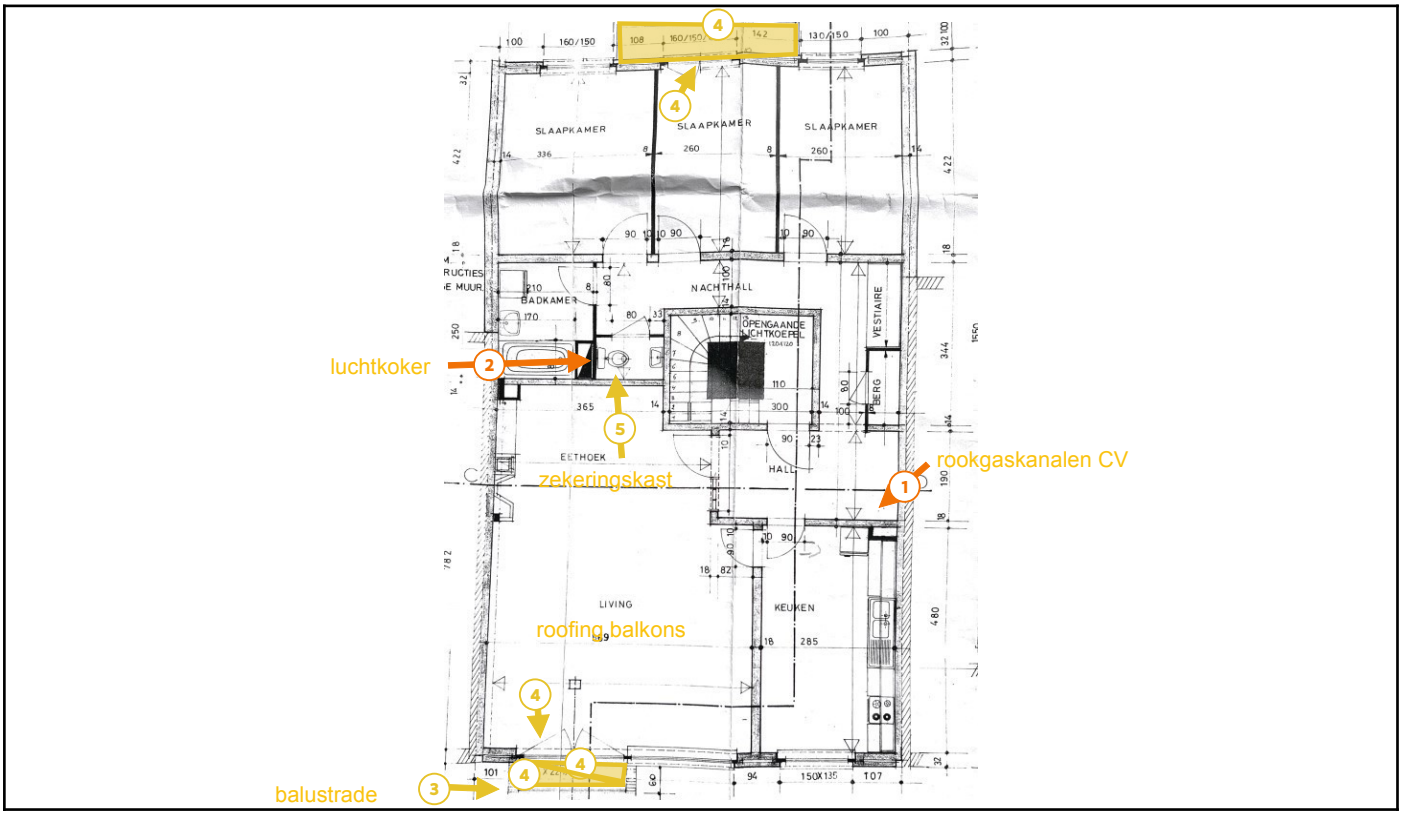
Plan 1.3: niv+1+2+3

Beschrijving	Type	Actie
1. rookgaskanalen CV	Asbestmateriaal	Verwijderen
2. verluchtgskoker badkamer en wc	Asbestmateriaal	Maatregelen nemen
3. dichtingen glas balustrade voor	Asbestmateriaal	Zorgvuldig beheren
4. roofing balkons onder tegels	Asbestmateriaal	Zorgvuldig beheren
5. zekeringskast	Asbestmateriaal	Zorgvuldig beheren

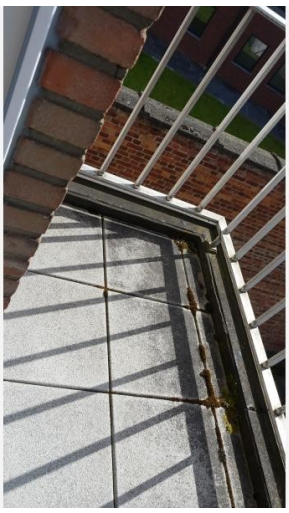
Fiche 4: roofing balkons onder tegels

Eindbeoordeling materiaalrisico	Zeer laag materiaalrisico en/of zeer lage kans op vezelvrijgave

Gebondenheid	Categorie 1: hechtgebonden in oorsprong
Asbestsoort (vezeltype)	Alleen chrysotiel
Asbestconcentratie	Laag (< 50%)
Afschermingsgraad van het gehele materiaal	Geheel of deels vrij aan de buitenlucht
Toestand van het materiaal	Onbeschadigd, niet verweerd

Beschrijving	roofing balkons onder tegels
Omgeving	Buiten
Primaire drager	Balkons, loopbruggen,...
Asbestmateriaal	Dak- en gevelbekleding - Roofing
Bindmiddel van asbestmateriaal	Bitumen (roofing, teer, asfalt)
Gebondenheid op basis van bindmiddel	Hecht
Hoeveelheid (oppervlakte - aantal)	• 4,80 m^2 - 1 stuk
Totale oppervlakte	4,80 m^2
Eenvoudig bereikbaar	Ja
Bevestigingswijze	• Geklemd
Identificatiemethode	Vaststelling zonder monstername Motivatie: Groot risico op structurele gevolgschade (lekschade, werking installatie,...)
Destructieve handeling voor identificatie	Nee

- Zorg voor een veilig beheer. Vermijd het beschadigen van het asbestmateriaal. Controleer de toestand jaarlijks op wijzigingen.

- Eenvoudige handelingen: mag via doe-het-zelf of door werknemer(s) met opleidingsattest eenvoudige handelingen
  Erkend aannemer met attest eenvoudige handelingen voor een correcte afhandeling.

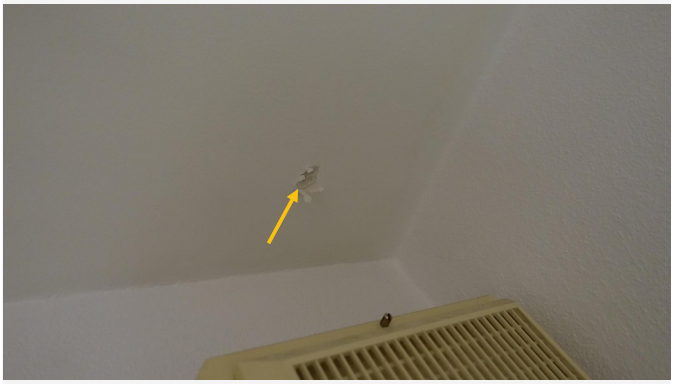
Fiche 6: plafondpleister

Geen asbest

#	Type	Referentie	Resultaat
6.1	Mengmonster	M2 plafondpleister	Geen asbest

Beschrijving	plafondpleister
Omgeving	Binnen
Primaire drager	Plafond
Bindmiddel van materiaal	Gips - kalk
Gebondenheid op basis van bindmiddel	Niet-hechtgebonden
Hoeveelheid (oppervlakte - dikte - aantal)	• 100,00 m^2 - 1,00 cm - 1 stuk
Totaal volume	1,00 m^3
Identificatiemethode	Vaststelling met monstername
Destructieve handeling voor identificatie	Nee
Opmerking	plafond CV lokaal niet bepleisterd

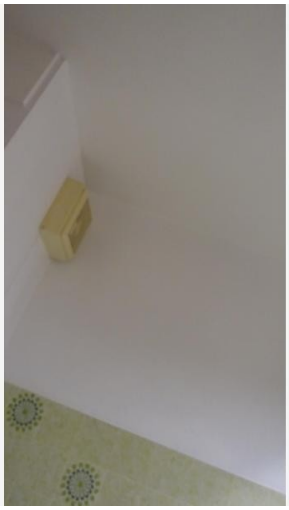
Fiche 7: wandpleister

Geen asbest

#	Type	Referentie	Resultaat
7.1	Mengmonster	M1 wandpleister	Geen asbest

Beschrijving	wandpleister
Omgeving	Binnen
Primaire drager	Binnenwand
Bindmiddel van materiaal	Gips - kalk
Gebondenheid op basis van bindmiddel	Niet-hechtgebonden
Hoeveelheid (oppervlakte - dikte - aantal)	• 200,00 m^2 - 1,00 cm - 1 stuk
Totaal volume	2,00 m^3
Identificatiemethode	Vaststelling met monstername
Destructieve handeling voor identificatie	Nee
Opmerking	wand stooklokaal bepleisterd
