Asbestinventarisattest

Koning Leopold III-laan 19, 3001 Leuven

Attestnummer : **20250408-000518.000**
Uitgegeven op : **08.04.2025**
Geldig tot : **08.04.2035**

Niet-asbestveilig

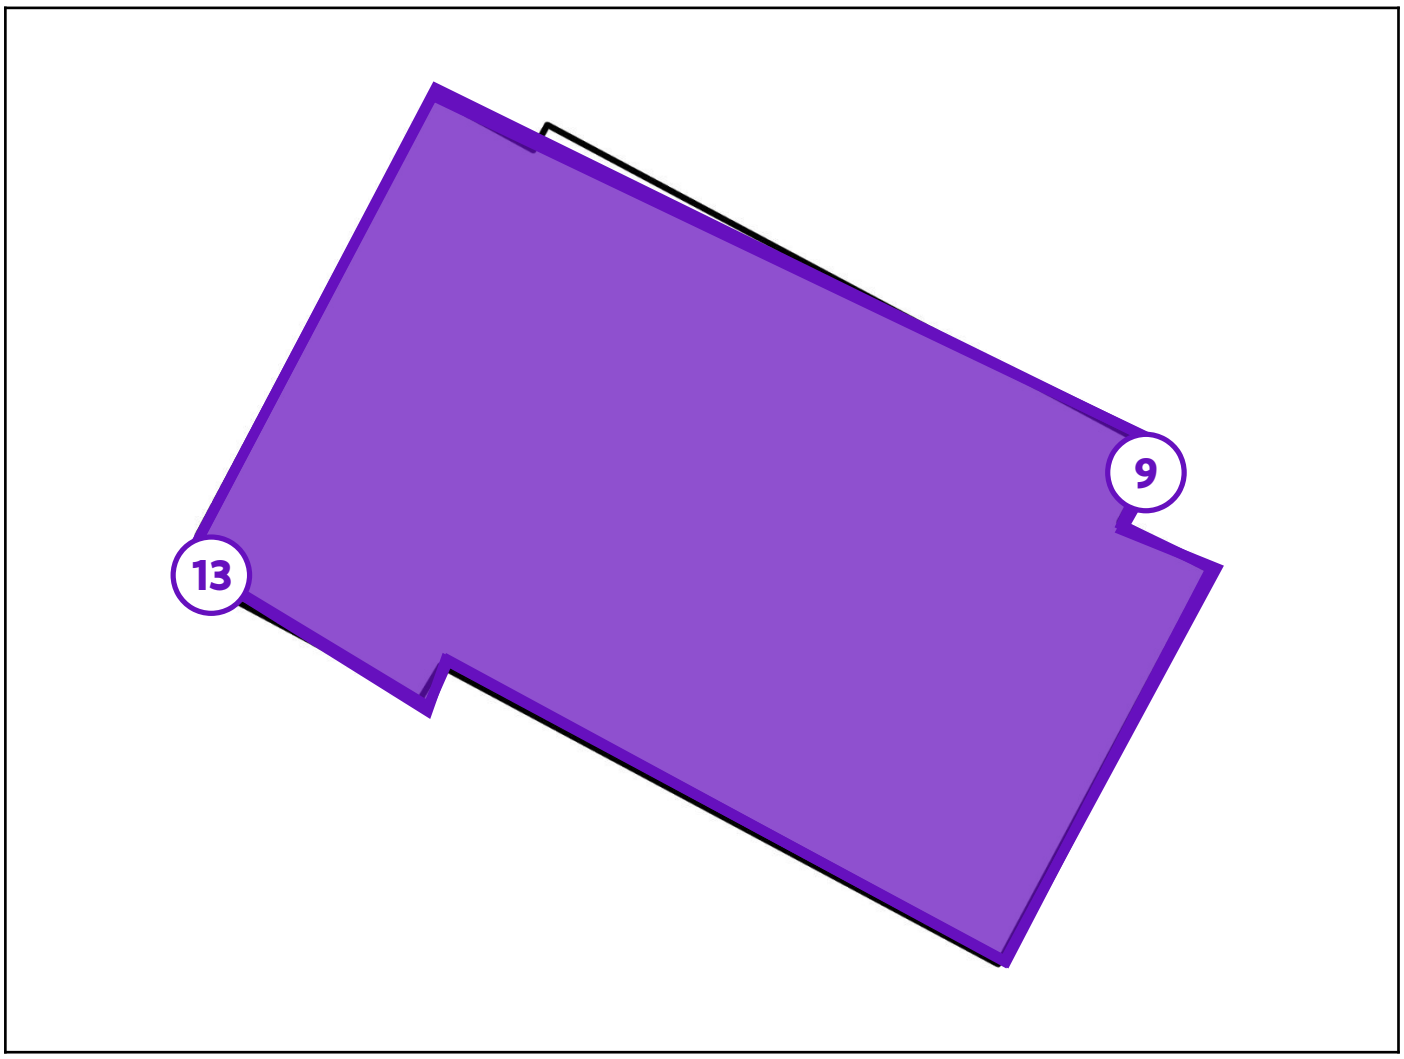
Plan 1.1: Hoofdgebouw plan

Beschrijving	Type	Actie
9. Auditief onderzoek	Advies	-
13. Voorzet wanden	Advies	-

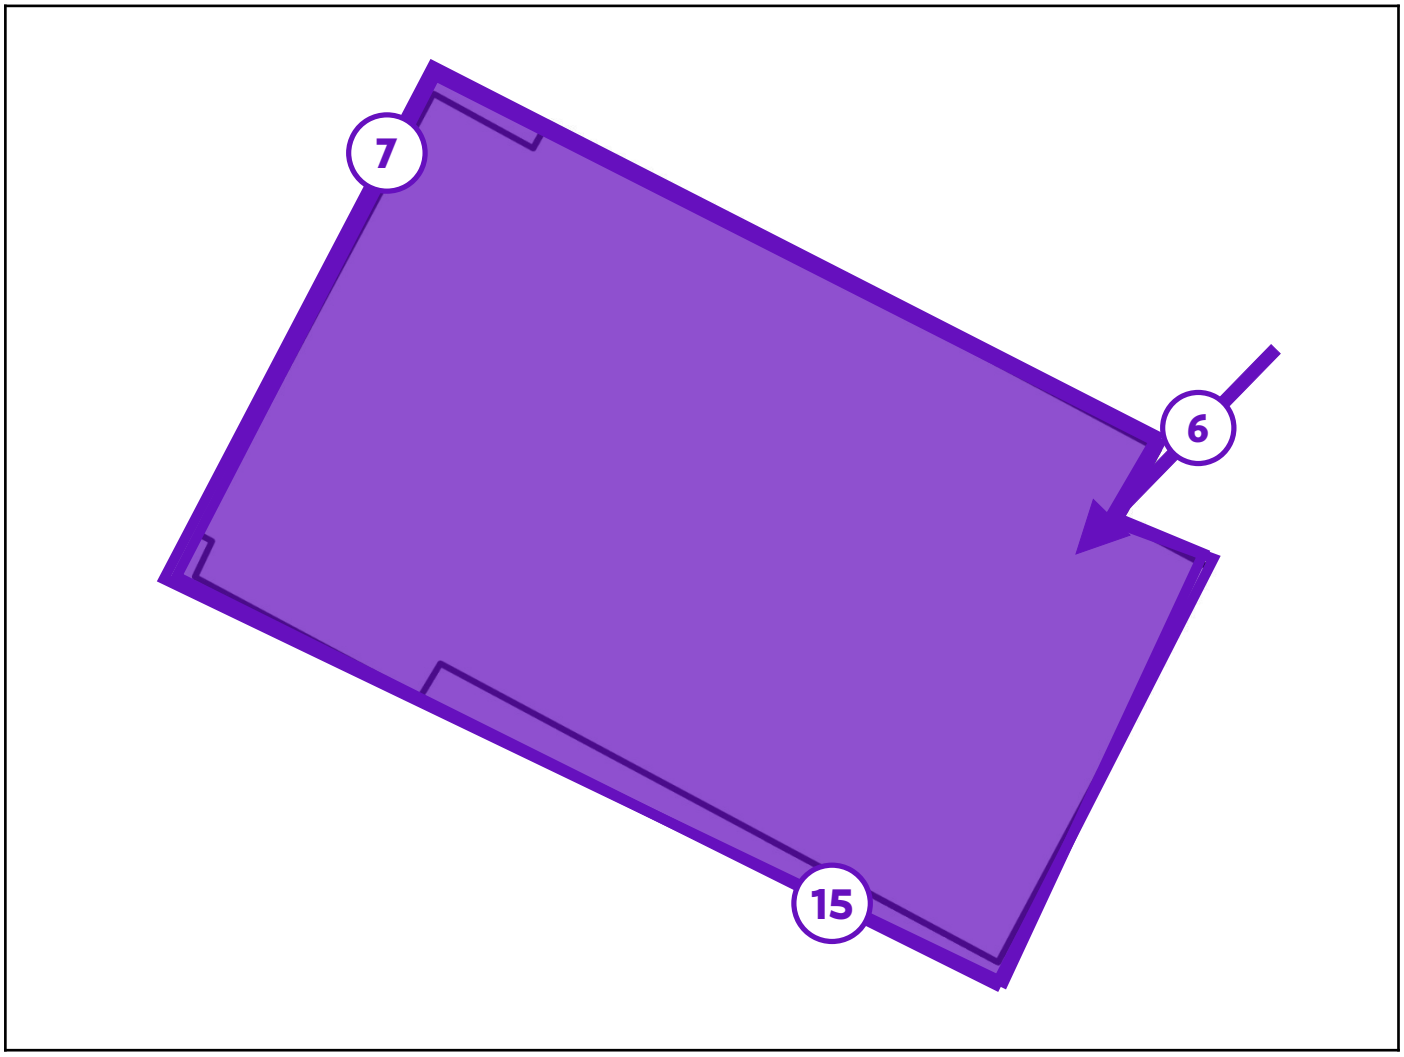
Plan 1.2: Hoofdgebouw dak

Uitleg van de asbestdeskundige: Het rookgaskanaal is niet beoordeeld. Aan de binnenzijde is de kachel aangesloten. Aan de buitenzijde is het hoger dan 3,5 meter om de schoorsteen te inspecteren. Het is niet zichtbaar of er een asbestverdacht rookgaskanaal aanwezig is in de schoorsteen. Conform ons inspectieprotocol mogen wij een beperking inroepen voor hoogtes hoger dan 3,5 m. Indien men dit wil laten onderzoeken, dient er een nieuwe afspraak gemaakt te worden en moet er een hoogtewerker voorzien worden, evenals iemand die bevoegd is om deze te bedienen en eventueel een technieker die de al dan niet aanwezige schouwhoed kan afnemen en weer terugplaatsen.

Tijdens de inspectie van dit gebouw hebben we vastgesteld dat er geen onderdak aanwezig is in de dakstructuur.

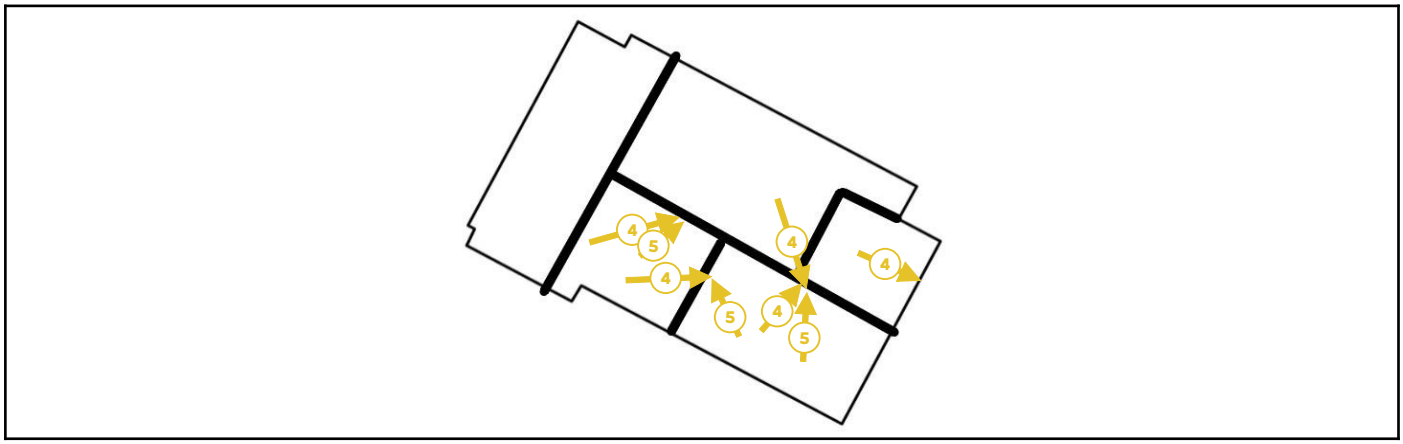
Plan 1.3: Hoofdgebouw kelder

Beschrijving	Type	Actie
4. Bakeliet toepassing elektriciteit	Asbestmateriaal	Zorgvuldig beheren
5. Bakeliet schakelaar(s)	Asbestmateriaal	Zorgvuldig beheren

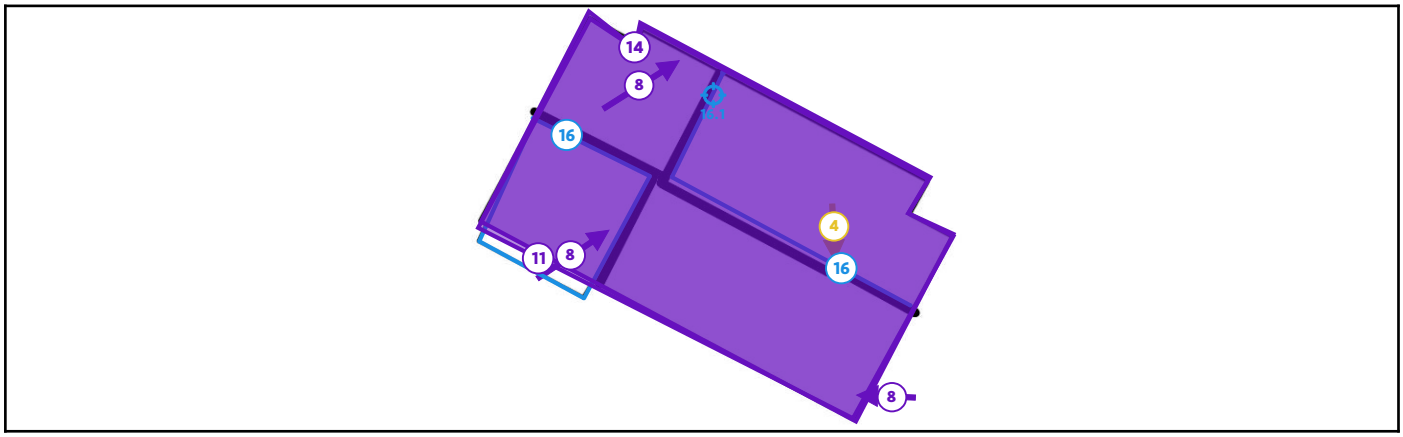
Plan 1.4: Hoofdgebouw gelijkvloers

Beschrijving	Type	Actie
4. Bakeliet toepassing elektriciteit	Asbestmateriaal	Zorgvuldig beheren
8. Dichtingen gietijzeren radiatoren	Advies	-
11. Vloertegels (niet-asbestverdacht)	Advies	-
14. Tegellijm	Advies	-
16. Pleisterwerk muren	Geen asbest	-
16.1 Code: M01	Mengmonster	-

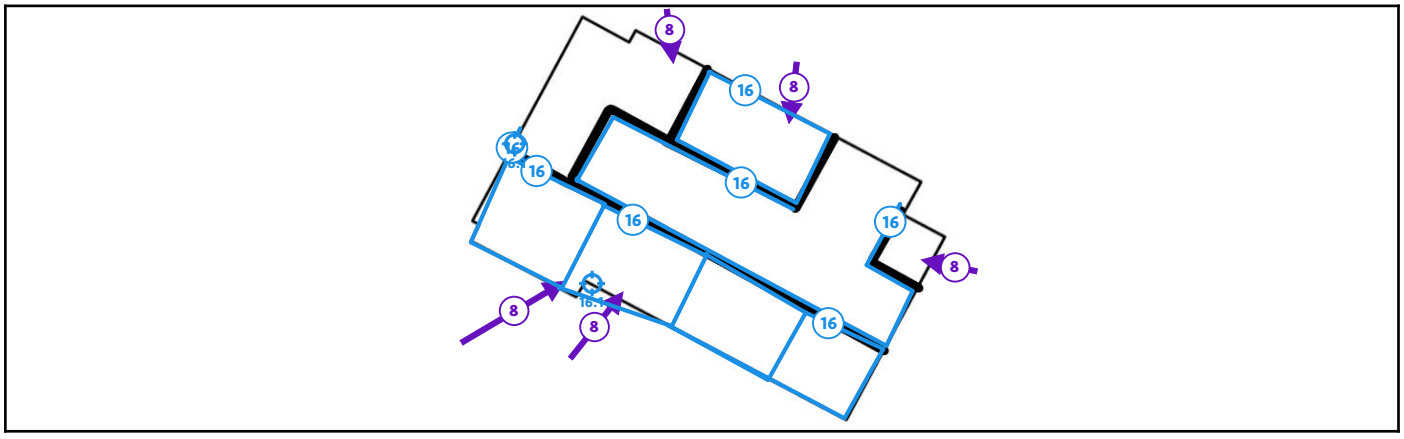
Plan 1.5: Hoofdgebouw verdieping 1

Beschrijving	Type	Actie
8. Dichtingen gietijzeren radiatoren	Advies	-
16. Pleisterwerk muren	Geen asbest	-
16.1 Code: M01	Mengmonster	-

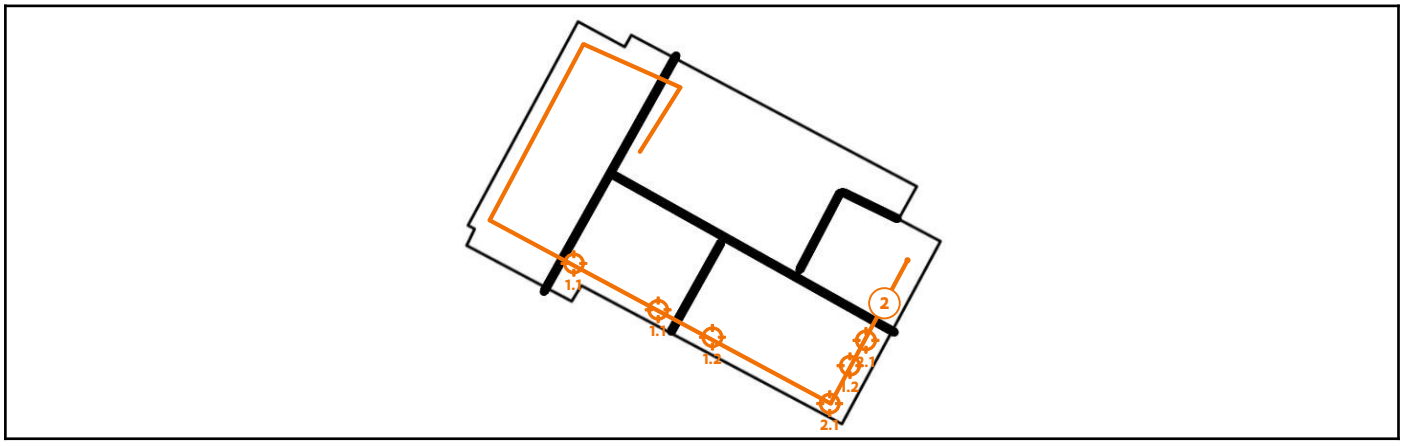
Plan 1.6: Hoofdgebouw kelder leidingisolatie

Beschrijving	Type	Actie
1. Leidingisolatie rechte delen	Asbestmateriaal	Verwijderen
1.1 Code: M03	Mengmonster	-
1.2 Code: M04	Mengmonster	-
2. Leidingisolatie bochten	Asbestmateriaal	Verwijderen
2.1 Code: M05	Mengmonster	-

- Verwijder dit asbestmateriaal zo snel mogelijk. Volg de toestand goed op.

- Hermetische zone (erkend asbestverwijderaar)
  Deze toepassing dient verwijderd te worden in hermetische zone.

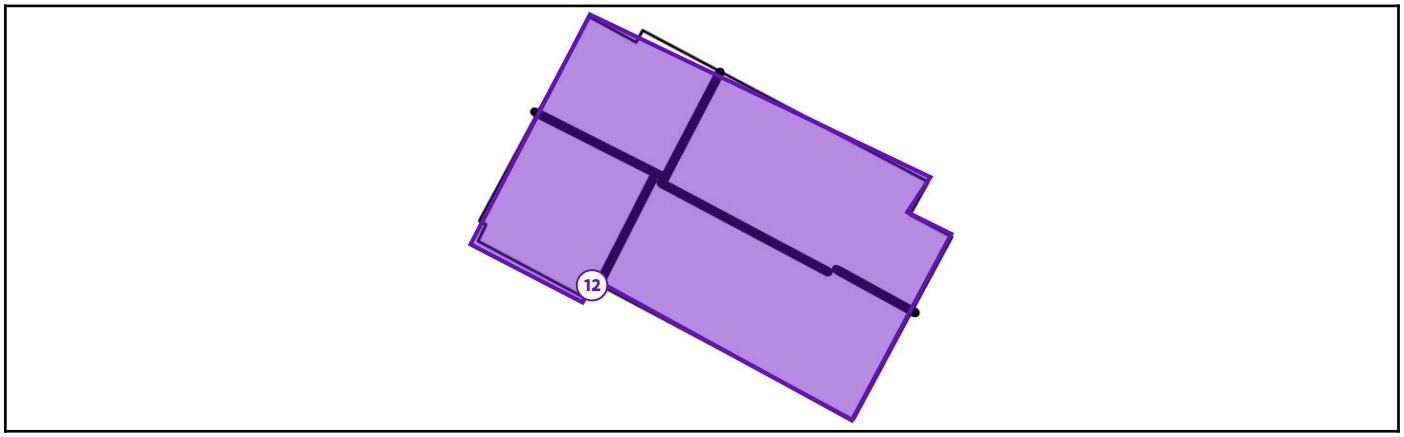
Plan 1.7: Hoofdgebouw gelijkvloers plafond

Beschrijving	Type	Actie
12. Plafonds uit niet asbestverdacht materiaal	Advies	-

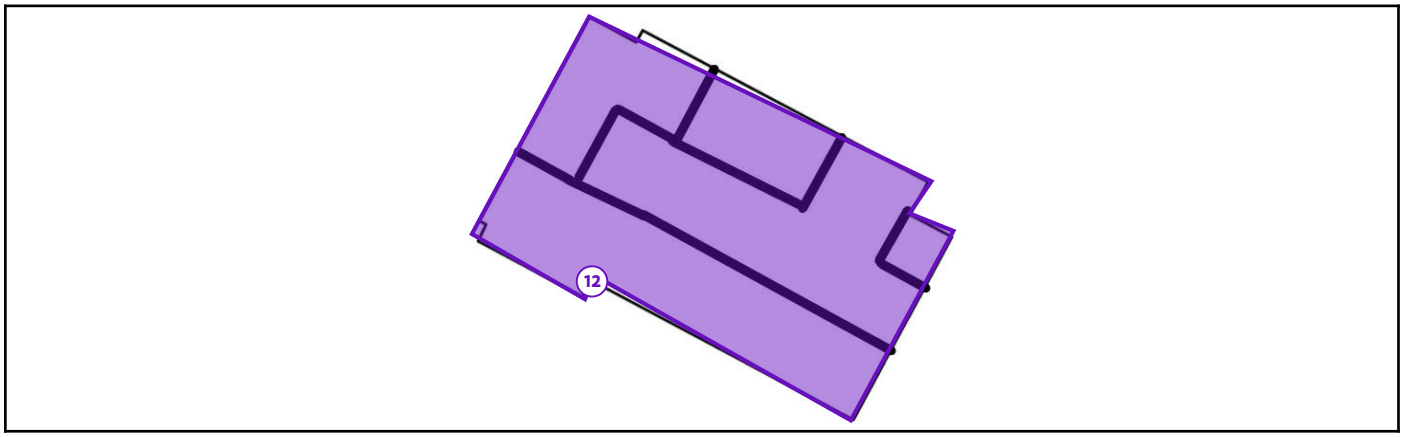
Plan 1.8: Hoofdgebouw verdieping 1 plafond

Beschrijving	Type	Actie
12. Plafonds uit niet asbestverdacht materiaal	Advies	-

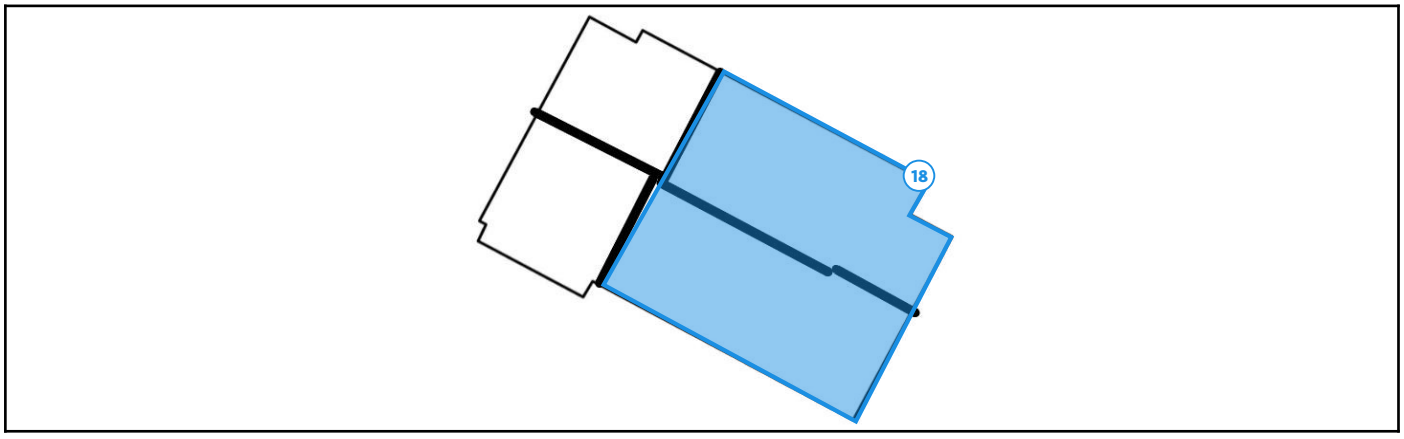
Plan 1.9: pleister plafond gelijkvloers

Beschrijving	Type	Actie
18. Pleisterwerk plafonds	Geen asbest	-

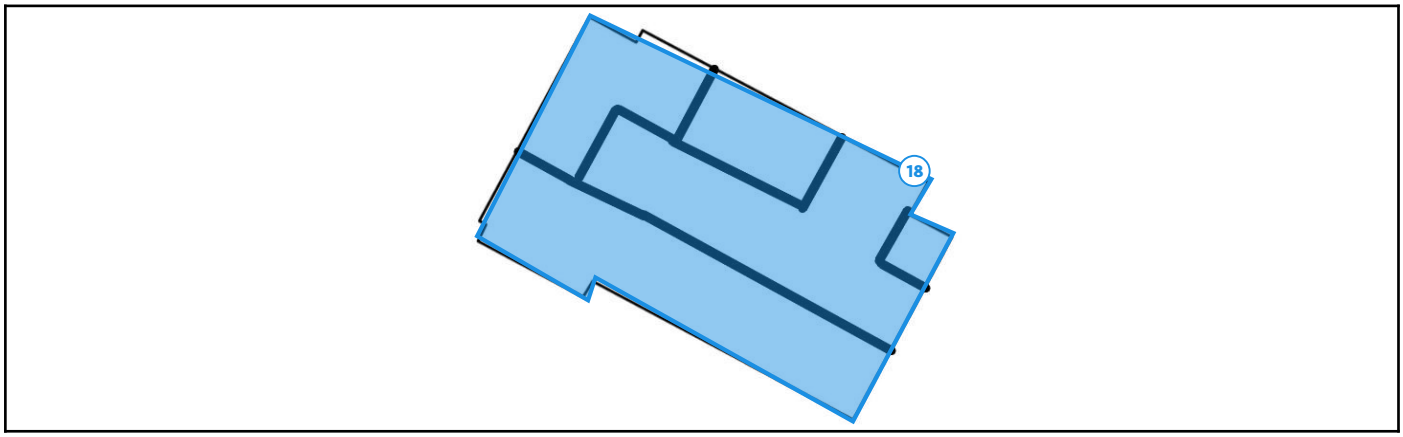
Plan 1.10: Pleister plafond verdieping 1

Beschrijving	Type	Actie
18. Pleisterwerk plafonds	Geen asbest	-

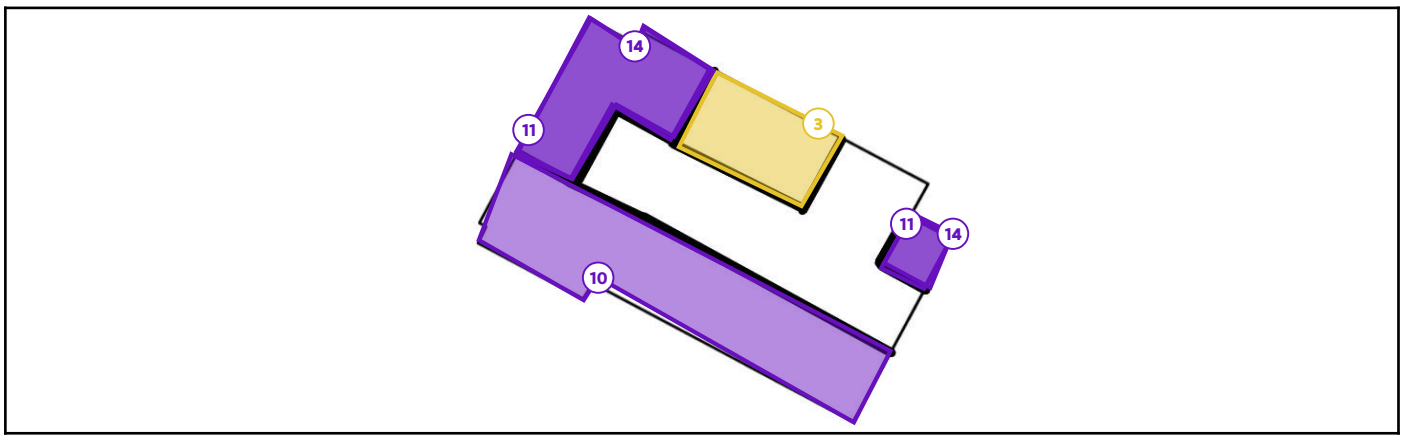
Plan 1.11: Hoofdgebouw lijmlaag verdieping 1

Beschrijving	Type	Actie
3. Zwarte lijmlaag	Asbestmateriaal	Zorgvuldig beheren
10. Zwarte lijmlaag (asbestverdacht)	Advies	-
11. Vloertegels (niet-asbestverdacht)	Advies	-
14. Tegellijm	Advies	-

Het is niet mogelijk om in deze kamers te zien of er dezelfde zwarte lijmlaag te vinden is door eenvoudig de bovenste laag op te tillen. Hoogstwaarschijnlijk lagen dezelfde vinyltegels in andere ruimtes op het eerste verdiep wat de kans op aanwezigheid van een asbesthoudende lijmlaag reëel maakt.

- Zorg voor een veilig beheer. Vermijd het beschadigen van het asbestmateriaal. Controleer de toestand jaarlijks op wijzigingen.
- Voer bijkomende staalname(s) uit.

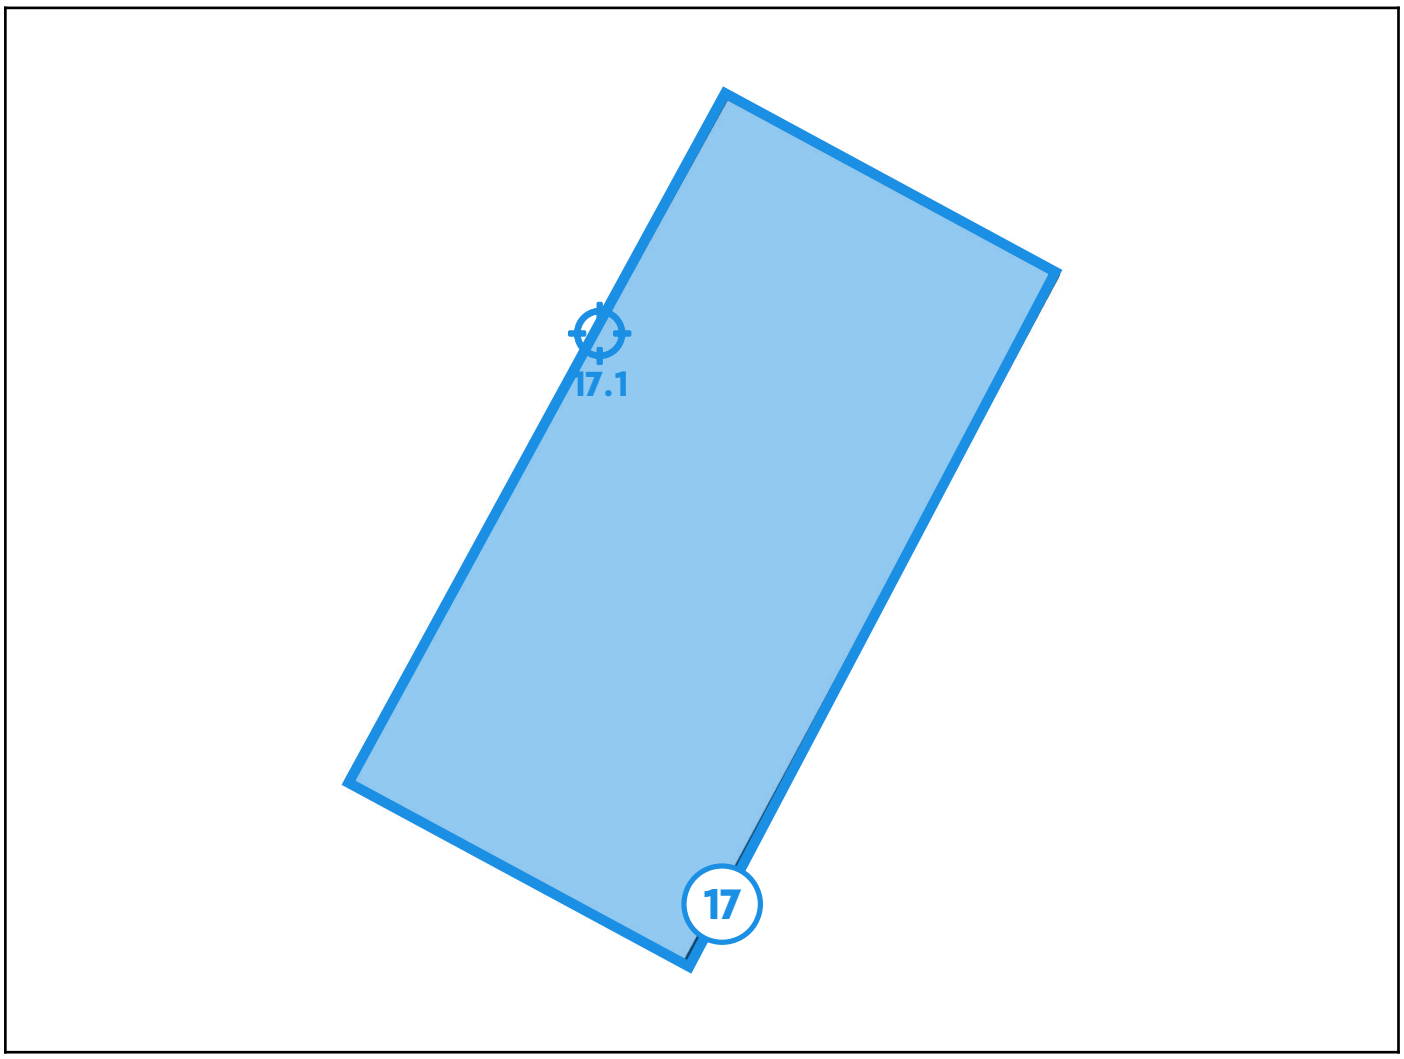
Plan 2.1: Garage dak

Beschrijving	Type	Actie
17. Roofing plat dak	Geen asbest	-
17.1 Code: P01	Puntmonster	-

Beschrijving	Roofing plat dak
Omgeving	Buiten
Primaire drager	Plat dak
Bindmiddel van materiaal	Bitumen (roofing, teer, asfalt)
Gebondenheid op basis van bindmiddel	Hecht
Hoeveelheid (oppervlakte - aantal)	• 43,00 m^2 - 1 stuk
Totale oppervlakte	43,00 m^2
Identificatiemethode	Vaststelling met monstername
Destructieve handeling voor identificatie	Nee
Opmerking	Deze oppervlakte, volumes en gewichten zijn niet gemeten, maar geschat op basis van een benadering van de aanwezige roofing (de opgegeven hoeveelheden mogen niet gebruikt worden als maatstaf voor heffingen). Om gevolgschade en lekkages te voorkomen en niet destructief te werk te gaan, is alleen de toplaag bemonsterd. We kunnen geen uitspraak doen over de onderliggende lagen. Bij renovatie of sloop dient er een destructief onderzoek uitgevoerd te worden van de roofing.

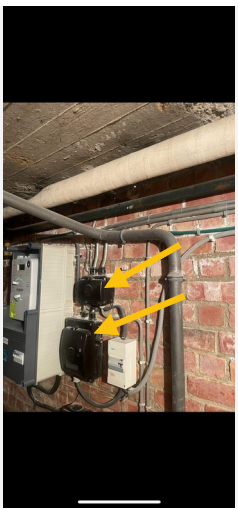
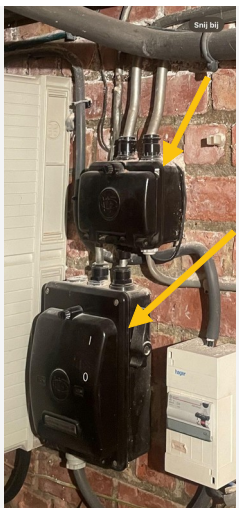
Fiche 4: Bakeliet toepassing elektriciteit

Eindbeoordeling materiaalrisico	Laag materiaalrisico en/of verlaagde kans op vezelvrijgave

Gebondenheid	Categorie 1: hechtgebonden in oorsprong
Asbestsoort (vezeltype)	Crocidoliet aanwezig
Asbestconcentratie	Laag (< 50%)
Afschermingsgraad van het gehele materiaal	Geheel of deels (ook) vrij aan de binnenlucht
Toestand van het materiaal	Onbeschadigd, niet verweerd

Beschrijving	Bakeliet toepassing elektriciteit
Omgeving	Binnen
Primaire drager	Communicatie en elektrische infrastructuur en uitrusting
Asbestmateriaal	Plaat, paneel, tablet - Type Bakeliet
Bindmiddel van asbestmateriaal	Kunststof of -hars
Gebondenheid op basis van bindmiddel	Hecht
Hoeveelheid (oppervlakte - dikte - aantal)	• 0,70 m^2 - 0,50 cm - 1 stuk
Totaal volume	0,004 m^3
Eenvoudig bereikbaar	Ja
Bevestigingswijze	• Geschroefd
Identificatiemethode	Vaststelling zonder monstername
Destructieve handeling voor identificatie	Nee
Opmerking	Deze oppervlakte werd niet gemeten, maar geschat op basis van een benadering van de aanwezige tellerkast. Deze schatting mag niet worden gebruikt als maatstaf voor heffingen. Als deskundigen hebben wij vastgesteld dat het materiaal daadwerkelijk bakeliet betreft en geen harde pvc. Bakeliet wordt door ons beschouwd als een asbestverdachte toepassing, aangezien het in veel gevallen asbesthoudend is.We hebben geen staalname uitgevoerd om de functionaliteit van de toepassing niet in gevaar te brengen.

- Zorg voor een veilig beheer. Vermijd het beschadigen van het asbestmateriaal. Controleer de toestand jaarlijks op wijzigingen.
- Voer bijkomende staalname(s) uit.

- Eenvoudige handelingen: mag via doe-het-zelf of door werknemer(s) met opleidingsattest eenvoudige handelingen
  Deze toepassing mag volgens de huidige wetgeving worden verwijderd via eenvoudige handelingen. Aangezien deze toepassing echter eigendom is van de nutsvoorzieningsmaatschappij, mag deze uitsluitend worden verwijderd door hen of door een door hen aangestelde onderaannemer die beschikt over de nodige attesten en opleidingen. Daarom wordt hier verwezen naar de methode van een erkende verwijderaar, maar in feite dient dit via de nutsvoorzieningsmaatschappij te verlopen.

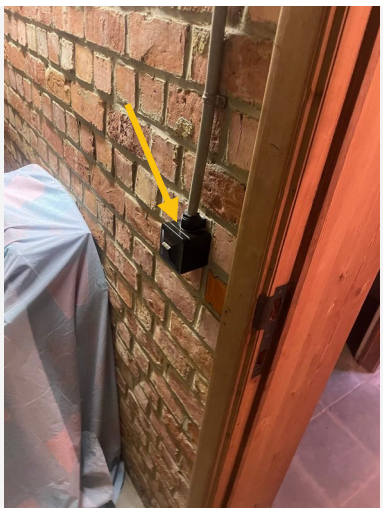
Fiche 5: Bakeliet schakelaar(s)

Eindbeoordeling materiaalrisico	Laag materiaalrisico en/of verlaagde kans op vezelvrijgave

Gebondenheid	Categorie 1: hechtgebonden in oorsprong
Asbestsoort (vezeltype)	Crocidoliet aanwezig
Asbestconcentratie	Laag (< 50%)
Afschermingsgraad van het gehele materiaal	Geheel of deels (ook) vrij aan de binnenlucht
Toestand van het materiaal	Onbeschadigd, niet verweerd

Beschrijving	Bakeliet schakelaar(s)
Omgeving	Binnen
Primaire drager	Communicatie en elektrische infrastructuur en uitrusting
Asbestmateriaal	Plaat, paneel, tablet - Type Bakeliet
Bindmiddel van asbestmateriaal	Kunststof of -hars
Gebondenheid op basis van bindmiddel	Hecht
Hoeveelheid (oppervlakte - dikte - aantal)	• 0,40 m^2 - 0,30 cm - 1 stuk
Totaal volume	0,001 m^3
Eenvoudig bereikbaar	Ja
Bevestigingswijze	• Geschroefd
Identificatiemethode	Vaststelling zonder monstername
Destructieve handeling voor identificatie	Nee
Opmerking	Deze oppervlakte werd niet gemeten, maar geschat op basis van een benadering voor alle aanwezige schakelaars. Deze schatting mag niet worden gebruikt als maatstaf voor heffingen. Als deskundige hebben wij geverifieerd dat het materiaal inderdaad bakeliet betreft en geen harde PVC. Bakeliet wordt door ons beschouwd als een asbestverdachte toepassing, aangezien het in veel gevallen asbesthoudend is. We hebben echter geen staalname uitgevoerd om de functionaliteit van de schakelaars niet in gevaar te brengen.

- Zorg voor een veilig beheer. Vermijd het beschadigen van het asbestmateriaal. Controleer de toestand jaarlijks op wijzigingen.
- Voer bijkomende staalname(s) uit.

- Eenvoudige handelingen: mag via doe-het-zelf of door werknemer(s) met opleidingsattest eenvoudige handelingen
  Raadpleeg de actuele wetgeving op de website van OVAM. Onder strikte voorwaarden kan het eventueel toegestaan zijn om deze toepassing zelf te verwijderen. Bij twijfel wordt echter sterk aangeraden om een erkende asbestverwijderaar te raadplegen. Zorg er bovendien voor dat u zich goed informeert via de websites van OVAM en andere officiÃ«le bronnen over de vereiste persoonlijke beschermingsmaatregelen en de richtlijnen voor het veilig verwijderen van asbest.

Houd er rekening mee dat deze toepassingen vaak onder spanning staan. Het is daarom aan te raden om ook een elektricien te raadplegen, aangezien het werken aan of verwijderen van deze toepassingen specifieke technische kennis vereist.

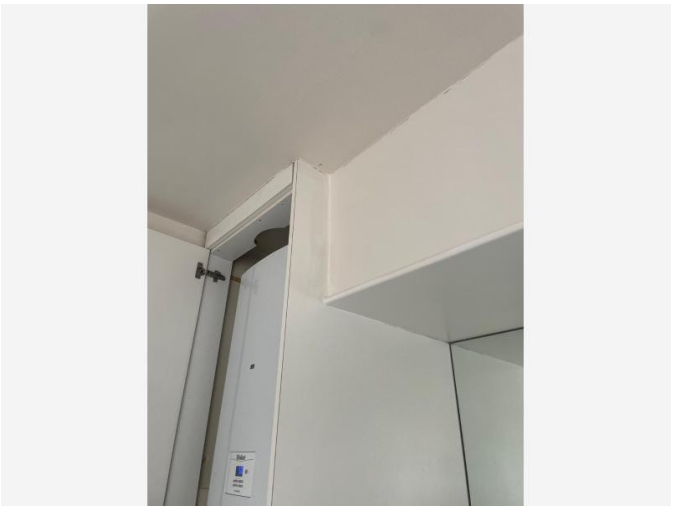
Fiche 12: Plafonds uit niet asbestverdacht materiaal

De plafonds zijn gemaakt van niet-asbestverdachte materialen (bijvoorbeeld laminaat, gyproc, ...), deze toepassingen zijn niet asbestverdacht. We hebben echter niet kunnen vaststellen of er mogelijk asbestverdachte of asbesthoudende materialen achter deze toepassingen aanwezig zijn. Bij renovatie of sloop is het aangeraden om een destructief onderzoek te laten uitvoeren van deze toepassingen.

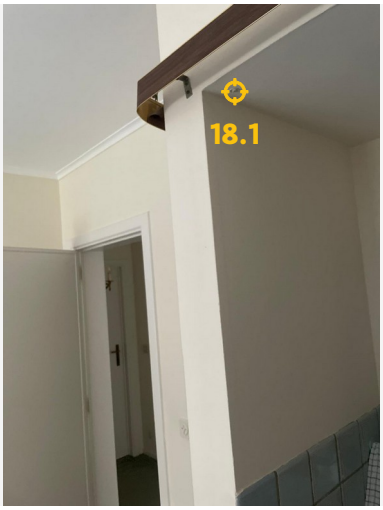
Fiche 18: Pleisterwerk plafonds

Geen asbest
