Asbestinventarisattest

Vital Decosterstraat 57, 3000 Leuven

Attestnummer : **20260625-000423.001**
Uitgegeven op : **25.06.2026**
Geldig tot : **25.06.2036**

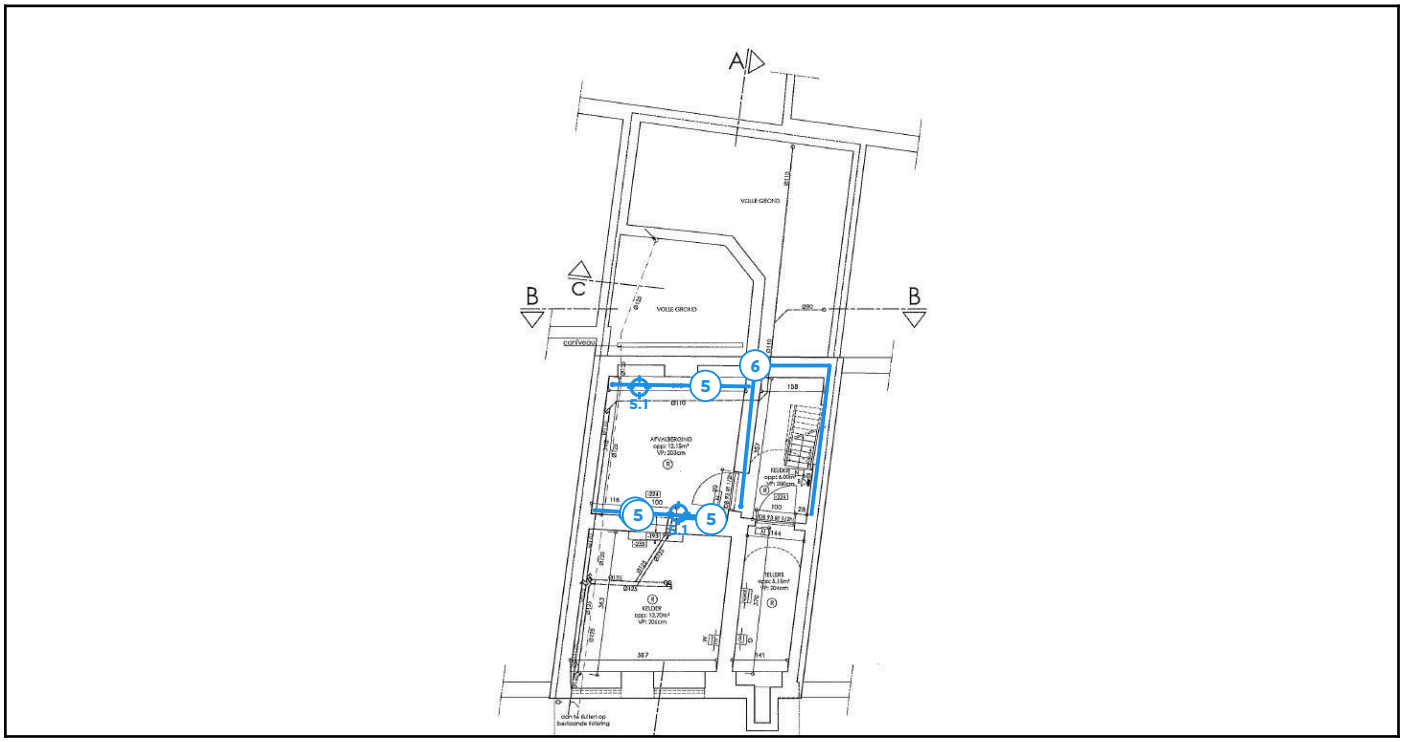
Plan 1.2: Studentenwoning V-1

Beschrijving	Type	Actie
5. Cementeringslaag kelder	Geen asbest	-
5.1 Code: MM04	Mengmonster	-
6. Pleisterwerk wanden	Geen asbest	-

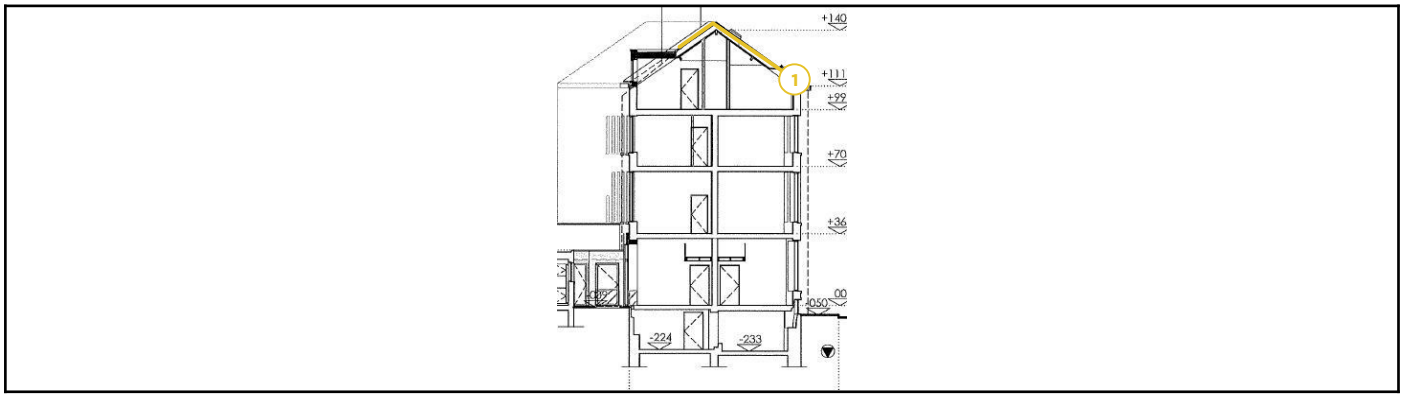
Plan 1.18: Studentenwoning dakenplan

Beschrijving	Type	Actie
1. Onderdak type Menuiserite	Asbestmateriaal	Zorgvuldig beheren

- Zorg voor een veilig beheer en verwijder dit asbestmateriaal wanneer het bij werken eenvoudig bereikbaar wordt. Controleer de toestand jaarlijks op wijzigingen.

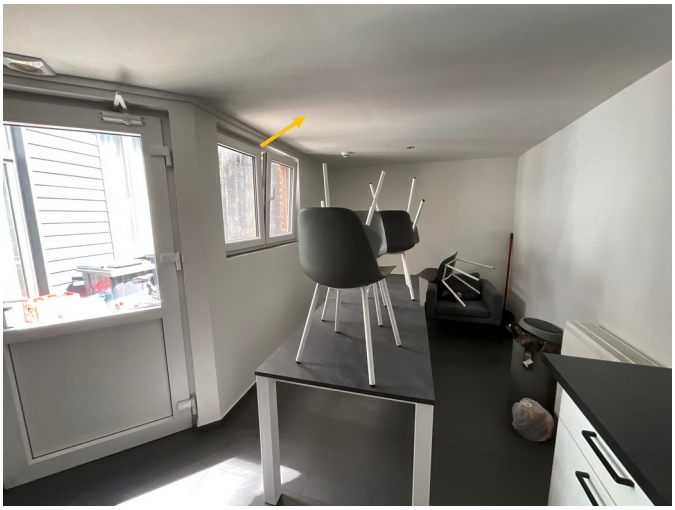
Fiche 4: Plafonds bestaande uit voorzetpanelen

Tijdens de controle van de TCR (=toegankelijke constructie met risicobouwjaar) werd vastgesteld dat de plafonds werden afgewerkt met niet-asbestverdachte voorzetpanelen, die inspectie van de bedekte structuur (opbouw, pleisterwerk) verhinderen.

Basis voor advies	De asbestdeskundige beoordeelt het materiaal als niet-asbestverdacht.
Primaire drager	Plafond

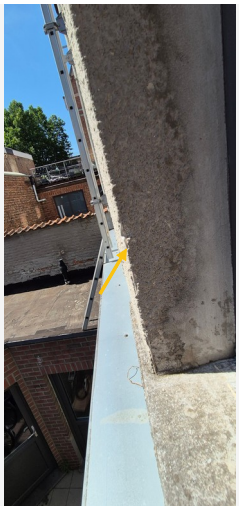
Fiche 7: Crepi achtergevel

Geen asbest

#	Type	Referentie	Resultaat
7.1	Mengmonster	MM03	Geen asbest
