# Asbestinventarisatetest

Brusselsestraat 228/0302, 3000 Leuven

Attestnummer : **20251216-000434.000**

Uitgegeven op : **16.12.2025**

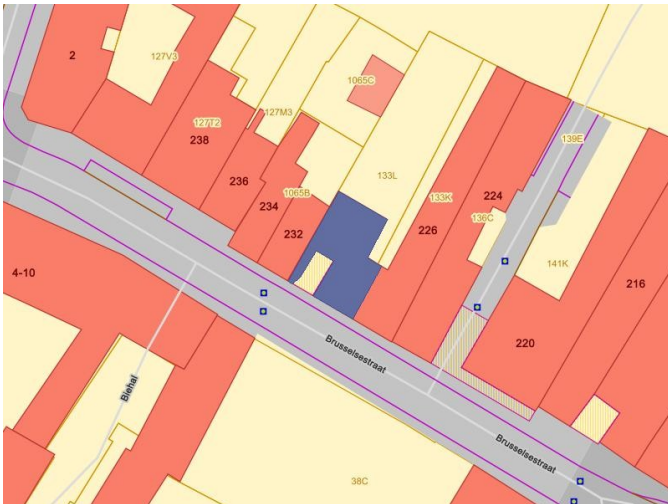
## Zone 1: Hoofdgebouw

Tijdens de inspectie vastgesteld:

- 0 Asbestmaterialen
- 0 Beperkingen
- 0 Uitsluitingen
- 0 Roerende goederen
- 0 Puin, steenslag, (water)bodem
- 2 Adviezen
- 1 Geen asbest
