# Asbestinventarisatetest

Jan-Pieter Minckelersstraat 53/0401, 3000 Leuven

Attestnummer : 20260326-000512.000

**Niet-asbestveilig**

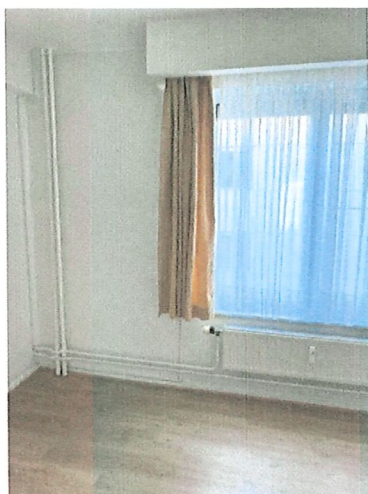
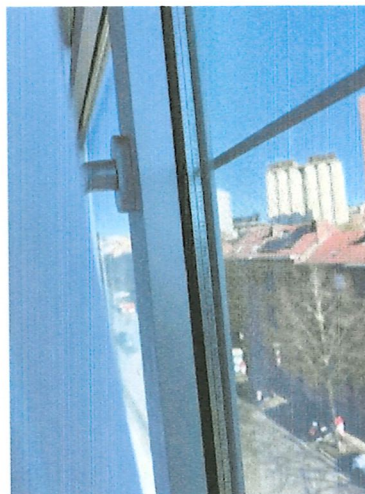
### Fiche 10: Ramen alu 2008 siliconen en rubbers

| Beschrijving | Notitie | Terug te vinden op plannen |
|---|---|---|
| Fiche 10: Ramen alu 2008 siliconen en rubbers | - | Plan 1.1: Verdiep4 b 0401 |
