# Asbestinventarisatetest

Raalbeeklaan 6, 3001 Leuven

Attestnummer : 20260511-000366.000

**Niet-asbestveilig**

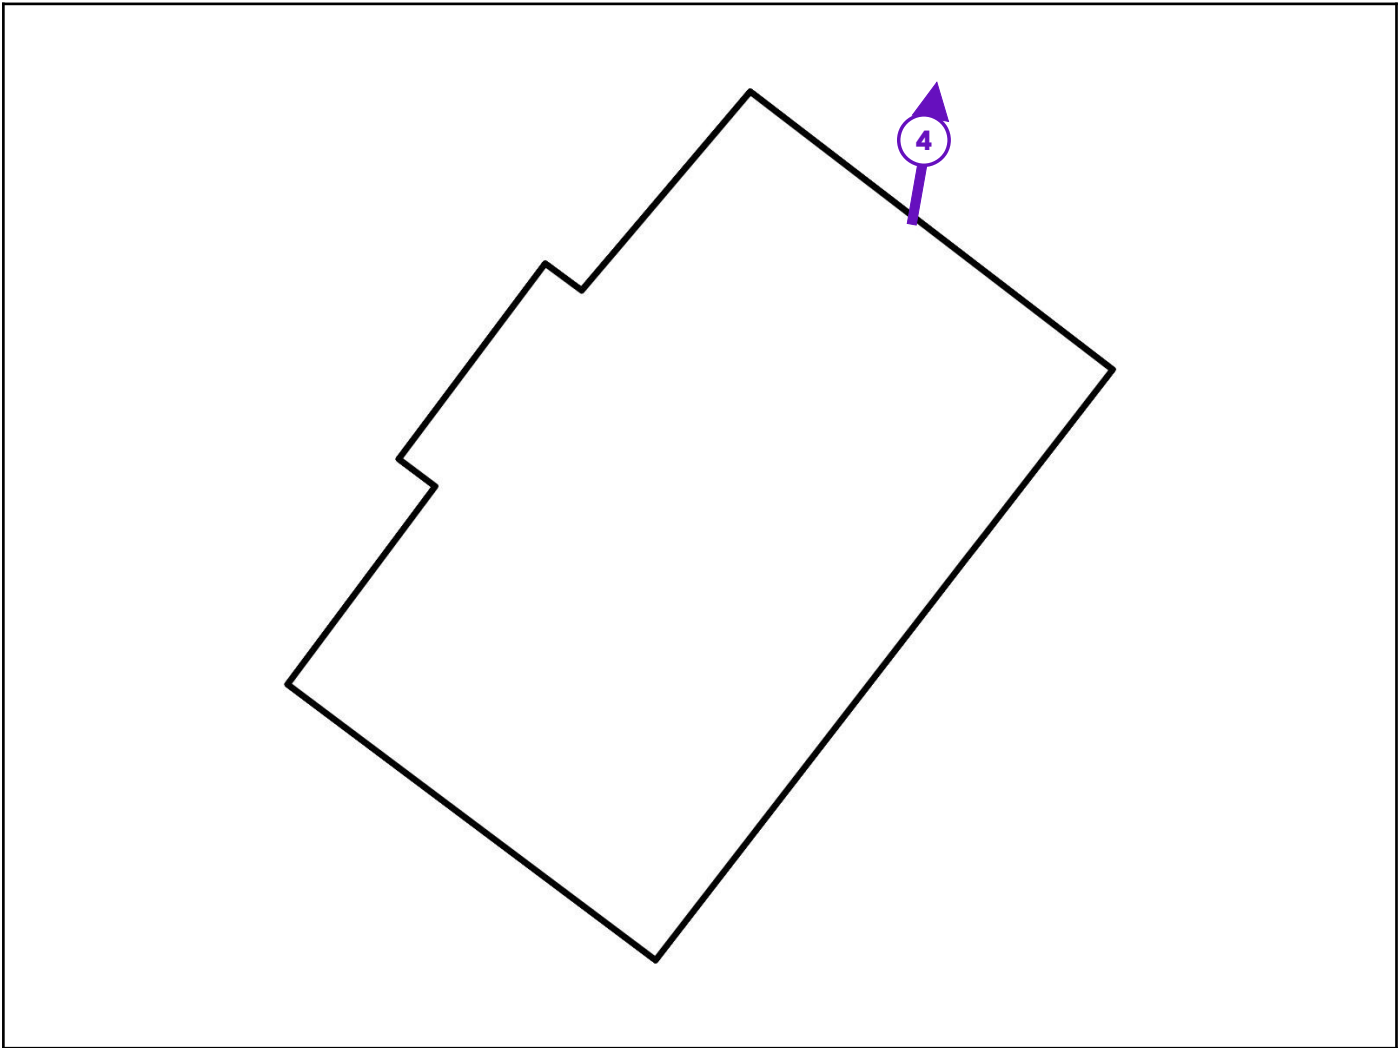
# Plan 1.5: Hoofdgebouw plan

| Beschrijving | Type | Actie |
|---|---|---|
| 4. Schouw | Beperking | - |

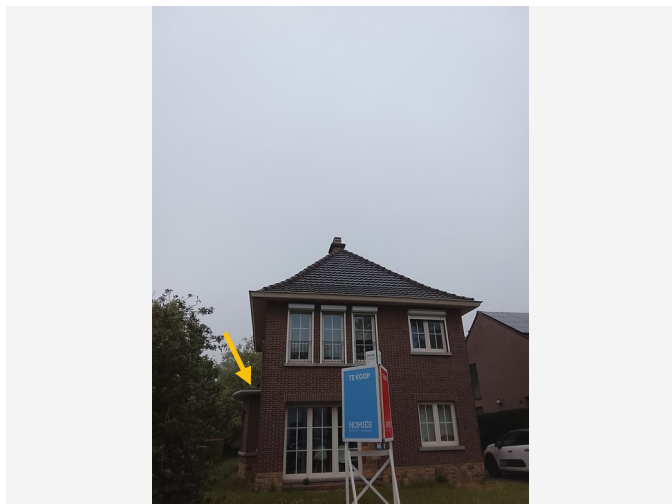
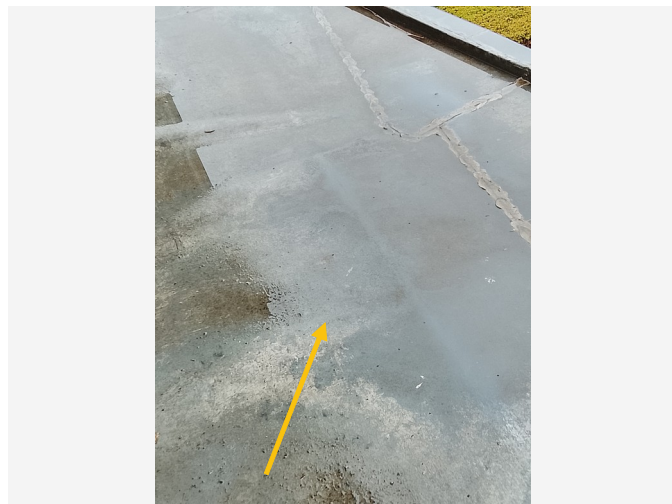
### Fiche 7: Dakbedekking plat dak (niet verdacht)

| Beschrijving | Type | Actie |
|---|---|---|
| 7. Dakbedekking plat dak (niet verdacht) | Overige ruimte of materiaal | - |

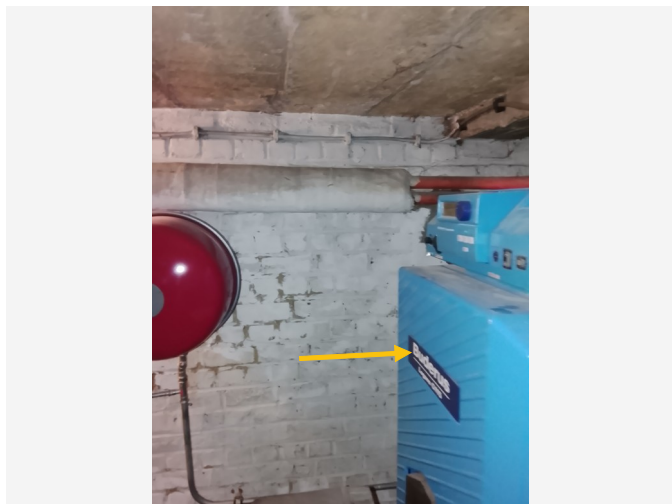
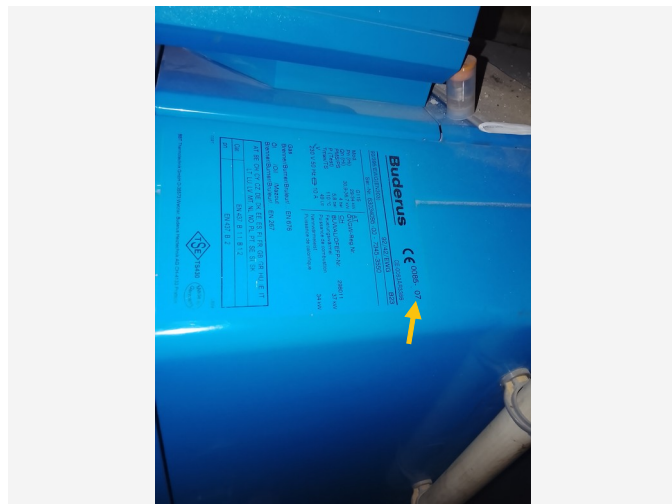
### Fiche 8: CV-ketel (niet verdacht)

| Beschrijving | Notitie | Terug te vinden op plannen |
|---|---|---|
| Fiche 8: CV-ketel (niet verdacht) | De CV-ketel (dichtingen, isolerend materiaal) is niet asbestverdacht. stookolie van 2007 | Plan 1.4: Hoofdgebouw plan KELDER |
